ชื่อฝาย โป่งก้าง ชื่อลำน้ำ แม่สุก ลำน้ำสาขาของ แม่น้ำวัง ประเภทลำน้ำ ลำห้วย วันที่สำรวจ 17 ก.ค. 67  
 หมู่บ้าน หมู่ที่ 03 หัวทุ่ง ตำบล วังซ้าย อำเภอ วังเหนือ จังหวัด ลำปาง  
 ก่อสร้าง เมื่อปี พ.ศ. อายุฝาย มากกว่า 10 ปี หน่วยงานรับผิดชอบ อบต.วังซ้าย ออกแบบเอง

ผลการตรวจสอบสภาพฝาย

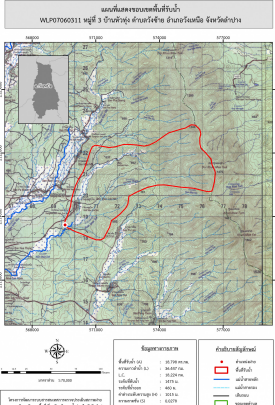
<p><b>ข้อมูลพื้นที่รับน้ำของฝาย</b>                      A = 18.798 ตารางกิโลเมตร                      L = 36.447 กิโลเมตร                      LC = 18.224 กิโลเมตร                      H = 1015 เมตร                      s = 0.0278                      c = 0.2                      I = 30 มิลลิเมตร/ชั่วโมง                      Return period = 100 ปี                      อัตราการไหลสูงสุด = 31.35 ลบ.ม./วินาที</p>	<p><b>สภาพโดยรวมของฝาย</b>                      มีวัชพืชขึ้นหนาแน่นไม่สามารถมองเห็นตัวฝายได้สอบทางจากทางนายช่างพบว่าตัวฝายยังพอใช้งานได้ แต่ควรได้รับการปรับปรุงโดยะเพราะทางด้านท้ายน้ำที่มีการกัดเซาะ</p> <p><b>แนวทางแก้ไขปรับปรุงเบื้องต้น</b>                      มีวัชพืชขึ้นหนาแน่นไม่สามารถมองเห็นตัวฝายได้สอบทางจากทางนายช่างพบว่าตัวฝายยังพอใช้งานได้ แต่ควรได้รับการปรับปรุงโดยะเพราะทางด้านท้ายน้ำที่มีการกัดเซาะ</p>
