ชื่อฝาย เหมืองบน ชื่อลำน้ำ ห้วยหอม ลำน้ำสาขาของ แม่น้ำวัง ประเภทลำน้ำ ลำห้วย วันที่สำรวจ 17 ก.ค. 67
 หมู่บ้าน หมู่ที่ 08 แม่สุขเหนือ ตำบล วังซ้าย อำเภอ วังเหนือ จังหวัด ลำปาง
 ก่อสร้าง เมื่อปี พ.ศ. 2560 อายุฝาย 7 หน่วยงานรับผิดชอบ อบต.วังซ้าย ไซ้แบบมาตรฐาน : มข.2527

ผลการตรวจสอบสภาพฝาย

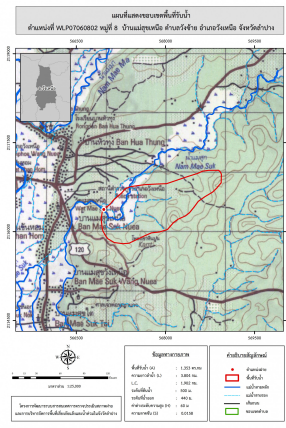
<p>ข้อมูลพื้นที่รับน้ำของฝาย A = 1.353 ตารางกิโลเมตร L = 3.804 กิโลเมตร LC = 1.902 กิโลเมตร H = 60 เมตร s = 0.0158 c = 0.2 I = 90 มิลลิเมตร/ชั่วโมง Return period = 100 ปี อัตราการไหลสูงสุด = 6.77 ลบ.ม./วินาที</p>	<p>สภาพโดยรวมของฝาย เนื่องจากตัวฝายมีอายุค่อนข้างมาก สภาพโครงสร้างทรุดโทรมไม่คุ้มค่าในการปรับปรุงซ่อมแซม ควรรื้อถอน และก่อสร้างใหม่</p> <p>แนวทางแก้ไขปรับปรุงเบื้องต้น ควรรื้อถอน และก่อสร้างใหม่โดยให้พิจารณาจาก 4 ส่วนดังนี้</p> <ol style="list-style-type: none"> 1. มีรูปแบบของฝายให้เหมาะสมกับลักษณะภูมิประเทศ ความลาดชันและปริมาณตะกอนในลำน้ำ 2. ความยาวสันฝายไม่น้อยกว่าความกว้างลำน้ำเดิม 3. ความสูงสันฝายเหมาะสมไม่ทำให้เกิดน้ำล้นตลิ่งในช่วงน้ำหลาก 4. อาคารสลายพลังงานด้านหลังตัวฝายสามารถลดพลังงานของน้ำไม่ทำให้เกิดการกัดเซาะท้ายฝาย
