ชื่อฝาย เหมืองกลาง ชื่อลำน้ำ แม่สุก ลำน้ำสาขาของ แม่น้ำวัง ประเภทลำน้ำ ลำห้วย วันที่สำรวจ 17 ก.ค. 67
 หมู่บ้าน หมู่ที่ 09 แม่สุกป่าสัก ตำบล วังซ้าย อำเภอ วังเหนือ จังหวัด ลำปาง
 ก่อสร้าง เมื่อปี พ.ศ. อายุฝาย มากกว่า 15 ปี หน่วยงานรับผิดชอบ อบต.วังซ้าย ออกแบบเอง

ผลการตรวจสอบสภาพฝาย

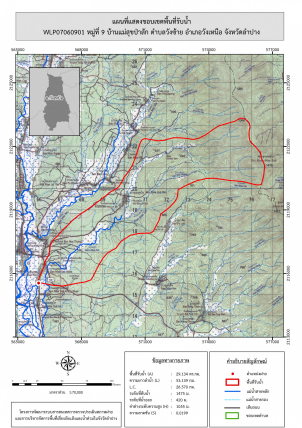
<p>ข้อมูลพื้นที่รับน้ำของฝาย A = 29.134 ตารางกิโลเมตร L = 53.139 กิโลเมตร LC = 26.57 กิโลเมตร H = 1055 เมตร s = 0.0199 Return period = 100 ปี อัตราการไหลสูงสุด = 66.08 ลบ.ม./วินาที</p>	<p>สภาพโดยรวมของฝาย เป็นฝาย คสล. มีอายุมากกว่า 15 ปี มีสภาพในแต่ละส่วนดังนี้ ส่วน Protection เหนือน้ำ : ไม่มี ส่วนเหนือน้ำ : ไม่มี ส่วนควบคุมน้ำ : ปกติมีวัชพืชขึ้นน้อย ส่วนท้ายน้ำ : ปกติมีวัชพืชขึ้นน้อย ส่วน Protection ท้ายน้ำ : ไม่มี ระบบส่งน้ำ : ปกติ มีสภาพตะกอนหน้าฝาย : น้อย</p> <p>แนวทางแก้ไขปรับปรุงเบื้องต้น มีสภาพโดยรวมปกติ ควรวางมาตรการขุดลอก และกำจัดวัชพืชตามเวลาที่เหมาะสม</p>
