ชื่อฝาย หุ้งข้างสี่ ชื่อลำน้ำ แม่ละ ลำน้ำสาขาของ แม่น้ำวัง ประเภทลำน้ำ ลำห้วย วันที่สำรวจ 25 ธ.ค. 66
 หมู่บ้าน หมู่ที่ 07 ผดุงราษฎร์รังสรรค์ ตำบล แม่ละ อำเภอ เกิน จังหวัด ลำปาง
 ก่อสร้าง เมื่อปี พ.ศ. อายุฝาย มากกว่า 30 ปี หน่วยงานรับผิดชอบ อบต.แม่ละ ออกแบบเอง

พิกัดฝาย			
X(UTM)	523118	Y(UTM)	1930078

ผลการตรวจสอบสภาพฝาย

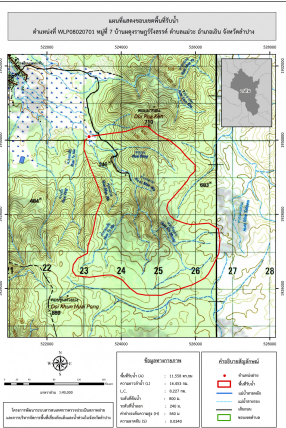
<p>ข้อมูลพื้นที่รับน้ำของฝาย</p> <p>A = 11.558 ตารางกิโลเมตร L = 16.453 กิโลเมตร LC = 8.227 กิโลเมตร H = 560 เมตร s = 0.034 c = 0.2 I = 45 มิลลิเมตร/ชั่วโมง Return period = 100 ปี อัตราการไหลสูงสุด = 28.92 ลบ.ม./วินาที</p>	<p>สภาพโดยรวมของฝาย</p> <p>เนื่องจากตัวฝายได้รับความเสียหายค่อนข้างมากไม่คุ้มค่าในการปรับปรุงซ่อมแซม ควรรื้อถอนและก่อสร้างใหม่</p> <p>แนวทางแก้ไขปรับปรุงเบื้องต้น</p> <p>"ควรรื้อถอน และก่อสร้างใหม่โดยให้พิจารณาจาก 4 ส่วนดังนี้</p> <ol style="list-style-type: none"> 1.มีรูปแบบของฝายให้เหมาะสมกับลักษณะภูมิประเทศ ความลาดชันและปริมาณตะกอนในลำน้ำ 2.ความยาวสันฝายไม่น้อยกว่าความกว้างลำน้ำเดิม 3.ความสูงสันฝายเหมาะสมไม่ทำให้เกิดน้ำล้นตลิ่งในช่วงน้ำหลาก 4.อาคารสลายพลังงานด้านหลังตัวฝายสามารถลดพลังงานของน้ำไม่ทำให้เกิดการกัดเซาะท้ายฝาย"
