ชื่อฝาย - ชื่อลำน้ำ แม่มอก ลำน้ำสาขาของ แม่น้ำยม ประเภทลำน้ำ ลำห้วย วันที่สำรวจ 27 ธ.ค. 66
 หมู่บ้าน หมู่ที่ 03 กุ่มเงี้ยว ตำบล แม่มอก อำเภอ เถิน จังหวัด ลำปาง
 ก่อสร้าง เมื่อปี พ.ศ. อายุฝาย มากกว่า 15 ปี หน่วยงานรับผิดชอบ เทศบาลตำบลแม่มอก ออกแบบเอง

ผลการตรวจสอบสภาพฝาย

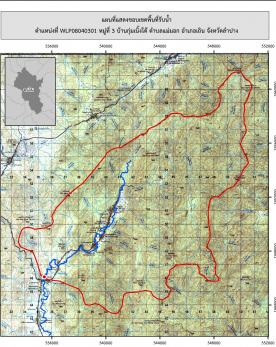
<p>ข้อมูลพื้นที่รับน้ำของฝาย A = 149.484 ตารางกิโลเมตร L = 129.179 กิโลเมตร LC = 64.59 กิโลเมตร H = 870 เมตร s = 0.0067 Return period = 100 ปี อัตราการไหลสูงสุด = 185.2 ลบ.ม./วินาที</p>	<p>สภาพโดยรวมของฝาย</p> <p>"เป็นฝาย คสล. มีอายุมากกว่า 15 ปี มีสภาพในแต่ละส่วนดังนี้ ส่วน Protection เหนือน้ำ : ไม่มี ส่วนเหนือน้ำ : ไม่มี ส่วนควบคุมน้ำ : ปกติโดยรวมยังสามารถใช้งานได้ ส่วนท้ายน้ำ : ปกติโดยรวมยังสามารถใช้งานได้ ส่วน Protection ท้ายน้ำ : ไม่มี ระบบส่งน้ำ : ไม่มี มีสภาพตะกอนหน้าฝาย : มาก"</p> <p>แนวทางแก้ไขปรับปรุงเบื้องต้น</p> <p>มีสภาพโดยรวมปกติมีการยังสามารถใช้งานได้ ควรวางมาตรการขุดลอก และกำจัดวัชพืชตามเวลาที่เหมาะสม</p>
