ชื่อฝาย - ชื่อลำน้ำ แม่มอก ลำน้ำสาขาของ แม่น้ำยม ประเภทลำน้ำ ลำห้วย วันที่สำรวจ 27 ธ.ค. 66
 หมู่บ้าน หมู่ที่ 03 กุ่มเงี้ยว ตำบล แม่มอก อำเภอ เถิน จังหวัด ลำปาง
 ก่อสร้าง เมื่อปี พ.ศ. 2563 อายุฝาย 3 หน่วยงานรับผิดชอบ เทศบาลตำบลแม่มอก ออกแบบเอง

ผลการตรวจสอบสภาพฝาย

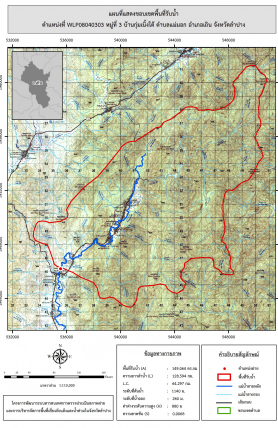
พื้นที่รับน้ำของฝายและข้อมูลประกอบ	สภาพโดยรวมของฝายและแนวทางแก้ไขปรับปรุงเบื้องต้น

<p>ข้อมูลพื้นที่รับน้ำของฝาย A = 149.064 ตารางกิโลเมตร L = 128.594 กิโลเมตร LC = 64.297 กิโลเมตร H = 880 เมตร s = 0.0068 Return period = 100 ปี อัตราการไหลสูงสุด = 184.87 ลบ.ม./วินาที</p>	<p>สภาพโดยรวมของฝาย "เป็นฝาย คสล. ก่อสร้างเมื่อปี พ.ศ.2563 มีอายุ 3 ปี มีสภาพในแต่ละส่วนดังนี้ ส่วน Protection เหนือน้ำ : ไม่มี ส่วนเหนือน้ำ : ไม่มี ส่วนควบคุมน้ำ : มีการกัดเซาะและทรุดตัวปานกลาง โดยถูกกัดเซาะขาดด้านข้างปัจจุบันใช้กระสอบทรายกันซ่อมแซมชั่วคราว มีวัชพืชขึ้นน้อย ส่วนท้ายน้ำ : มีการกัดเซาะปานกลางโดยรวมปกติมีวัชพืชขึ้นน้อย ส่วน Protection ท้ายน้ำ : ไม่มี ระบบส่งน้ำ : ไม่มี มีสภาพตะกอนหน้าฝาย : มาก"</p> <p>แนวทางแก้ไขปรับปรุงเบื้องต้น ควรได้รับการปรับปรุงซ่อมแซมส่วนที่ถูกกัดเซาะโดยการขุดดินออกบดอัดใหม่ และก่อสร้างส่วน Protection เหนือน้ำ โดยใช้หินเรียงกลองเกเบี่ยน วางมาตรการขุดลอก และกำจัดวัชพืชตามเวลาที่เหมาะสม</p>
