การตรวจสภาพฝายและแนวทางแก้ไขปรับปรุงเพื่อเพิ่มประสิทธิภาพฝาย ในจังหวัดลำปาง

รหัสฝายที่ : WLP08040701

ชื่อฝาย ตะเคียนปม ชื่อลำน้ำ แม่มอก ลำน้ำสาขาของ แม่น้ำยม ประเภทลำน้ำ ลำห้วย วันที่สำรวจ 27 ธ.ค. 66
 หมู่บ้าน หมู่ที่ 07 เด่นอุดม ตำบล แม่มอก อำเภอ เกิน จังหวัด ลำปาง
 ก่อสร้าง เมื่อปี พ.ศ. อายุฝาย มากกว่า 15 ปี หน่วยงานรับผิดชอบ ที่ว่าการอำเภอเกิน ใช้แบบมาตรฐาน : มข.2527

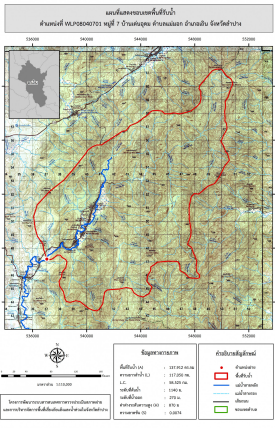
<p>ข้อมูลพื้นที่รับน้ำของฝาย</p> <p>A = 137.912 ตารางกิโลเมตร</p> <p>L = 117.05 กิโลเมตร</p> <p>LC = 58.525 กิโลเมตร</p> <p>H = 870 เมตร</p> <p>s = 0.0074</p> <p>Return period = 100 ปี</p> <p>อัตราการไหลสูงสุด = 176.03 ลบ.ม./วินาที</p>	<p>สภาพโดยรวมของฝาย</p> <p>เนื่องจากตัวฝายได้รับความเสียหายค่อนข้างมากไม่คุ้มค่าในการปรับปรุงซ่อมแซม ควรรื้อถอนและก่อสร้างใหม่</p> <p>แนวทางแก้ไขปรับปรุงเบื้องต้น</p> <p>"ควรรื้อถอน และก่อสร้างใหม่โดยให้พิจารณาจาก 4 ส่วนดังนี้</p> <ol style="list-style-type: none"> 1.มีรูปแบบของฝายให้เหมาะสมกับลักษณะภูมิประเทศ ความลาดชันและปริมาณตะกอนในลำน้ำ 2.ความยาวสันฝายไม่น้อยกว่าความกว้างลำน้ำเดิม 3.ความสูงสันฝายเหมาะสมไม่ทำให้เกิดน้ำล้นตลิ่งในช่วงน้ำหลาก 4.อาคารสลายพลังงานด้านหลังตัวฝายสามารถลดพลังงานของน้ำไม่ทำให้เกิดการกัดเซาะท้ายฝาย"
