ชื่อฝาย ประปาหมู่ 8 ชื่อลำน้ำ แม่มอก ลำน้ำสาขาของ แม่น้ำยม ประเภทลำน้ำ ลำห้วย วันที่สำรวจ 27 ธ.ค. 66
 หมู่บ้าน หมู่ที่ 08 ห้วยเกาะหลวง ตำบล แม่มอก อำเภอ เถิน จังหวัด ลำปาง
 ก่อสร้าง เมื่อปี พ.ศ. อายุฝาย มากกว่า 15 ปี หน่วยงานรับผิดชอบ เทศบาลตำบลแม่มอก ออกแบบเอง

พิกัดฝาย			
X(UTM)	535351	Y(UTM)	1943603

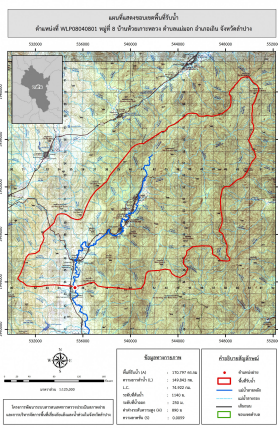
<p>ข้อมูลพื้นที่รับน้ำของฝาย</p> <p>A = 170.797 ตารางกิโลเมตร</p> <p>L = 149.843 กิโลเมตร</p> <p>LC = 74.922 กิโลเมตร</p> <p>H = 890 เมตร</p> <p>s = 0.0059</p> <p>Return period = 100 ปี</p> <p>อัตราการไหลสูงสุด = 201.43 ลบ.ม./วินาที</p>	<p>สภาพโดยรวมของฝาย</p> <p>"เป็นฝาย คสล. มีอายุมากกว่า 15 ปี มีสภาพในแต่ละส่วนดังนี้ ส่วน Protection เหนือน้ำ : ไม่มี ส่วนเหนือน้ำ : ไม่มี ส่วนควบคุมน้ำ : ปกติโดยรวมยังสามารถใช้งานได้ ส่วนท้ายน้ำ : ปกติโดยรวมยังสามารถใช้งานได้ ส่วน Protection ท้ายน้ำ : ไม่มี ระบบส่งน้ำ : ไม่มี มีสภาพตะกอนหน้าฝาย : มาก"</p> <p>แนวทางแก้ไขปรับปรุงเบื้องต้น</p> <p>มีสภาพโดยรวมปกติมีการยังสามารถใช้งานได้ ควรวางมาตรการขุดลอก และกำจัดวัชพืชตามเวลาที่เหมาะสม</p>
