ชื่อฝาย - ชื่อลำน้ำ แม่มอก ลำน้ำสาขาของ แม่น้ำยม ประเภทลำน้ำ ลำห้วย วันที่สำรวจ 20 ธ.ค. 66
 หมู่บ้าน หมู่ที่ 01 ห้วยริน ตำบล เวียงมอก อำเภอ เถิน จังหวัด ลำปาง
 ก่อสร้าง เมื่อปี พ.ศ. อายุฝาย มากกว่า 10 ปี หน่วยงานรับผิดชอบ เทศบาลตำบลเวียงมอก ออกแบบเอง

ผลการตรวจสอบสภาพฝาย

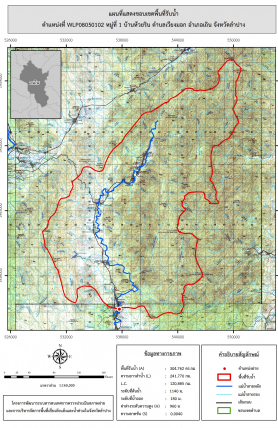
<p>ข้อมูลพื้นที่รับน้ำของฝาย A = 304.762 ตารางกิโลเมตร L = 241.77 กิโลเมตร LC = 120.885 กิโลเมตร H = 960 เมตร s = 0.004 Return period = 100 ปี อัตราการไหลสูงสุด = 290.14 ลบ.ม./วินาที</p>	<p>สภาพโดยรวมของฝาย "เป็นฝาย คสล. มีอายุมากกว่า 10 ปี มีสภาพในแต่ละส่วนดังนี้ ส่วน Protection เหนือน้ำ : ไม่มี ส่วนเหนือน้ำ : ไม่มี ส่วนควบคุมน้ำ : มีการกัดเซาะ ทรุดตัว และแตกร้าวนปานกลาง โดยถูกกัดเซาะขาดด้านข้างรั้ว ส่วนท้ายน้ำ : โดยรวมมีสภาพปกติ มีการกัดเซาะ ทรุดตัว และแตกร้าวน้อย มีวัชพืชขึ้นน้อยยังสามารถใช้งานได้ ส่วน Protection ท้ายน้ำ : ไม่มี ระบบส่งน้ำ : ไม่มี มีสภาพตะกอนหน้าฝาย : ปานกลาง"</p> <p>แนวทางแก้ไขปรับปรุงเบื้องต้น ควรได้รับการปรับปรุงซ่อมแซมส่วนที่ถูกกัดเซาะโดยการขุดดินออกบดอัดใหม่ และก่อสร้างส่วน Protection เหนือน้ำ และส่วน Protection ท้ายน้ำ โดยใช้หินเรียงกลองเกเบี่ยน วางมาตรการขุดลอก และกำจัดวัชพืชตามเวลาที่เหมาะสม</p>
