ชื่อฝาย - ชื่อลำน้ำ แม่มอก ลำน้ำสาขาของ แม่น้ำยม ประเภทลำน้ำ ลำห้วย วันที่สำรวจ 20 ธ.ค. 66
 หมู่บ้าน หมู่ที่ 02 ท่าเวียง ตำบล เวียงมอก อำเภอ เถิน จังหวัด ลำปาง
 ก่อสร้าง เมื่อปี พ.ศ. 2563 อายุฝาย 3 หน่วยงานรับผิดชอบ เทศบาลตำบลเวียงมอก ออกแบบเอง

ผลการตรวจสอบสภาพฝาย

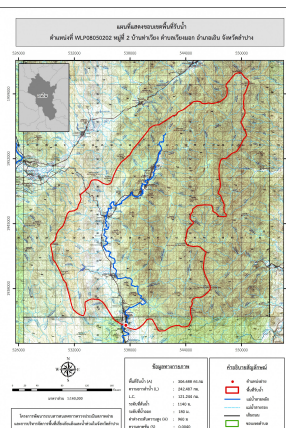
<p>ข้อมูลพื้นที่รับน้ำของฝาย A = 306.688 ตารางกิโลเมตร L = 242.487 กิโลเมตร LC = 121.244 กิโลเมตร H = 960 เมตร s = 0.004 Return period = 100 ปี อัตราการไหลสูงสุด = 291.29 ลบ.ม./วินาที</p>	<p>สภาพโดยรวมของฝาย</p> <p>"เป็นฝาย คสล. ก่อสร้างเมื่อปี พ.ศ.2563 มีอายุ 3 ปี มีสภาพในแต่ละส่วนดังนี้ ส่วน Protection เหนือน้ำ : ไม่มี ส่วนเหนือน้ำ : มีการกัดเซาะ และทรุดตัวน้อยโดยรวมปกติมีวัชพืชขึ้นน้อย ส่วนควบคุมน้ำ : โดยรวมปกติมีวัชพืชขึ้นน้อย ส่วนท้ายน้ำ : มีการกัดเซาะ และทรุดตัวน้อยโดยรวมปกติ ส่วน Protection ท้ายน้ำ : มีการกัดเซาะ และทรุดตัวน้อยโดยรวมปกติมีวัชพืชขึ้นน้อย ระบบส่งน้ำ : ไม่มี มีสภาพตะกอนหน้าฝาย : ปานกลาง"</p> <p>แนวทางแก้ไขปรับปรุงเบื้องต้น</p> <p>มีสภาพโดยรวมปกติ ควรวางมาตรการขุดลอก และกำจัดวัชพืชตามเวลาที่เหมาะสม</p>
