ชื่อลำน้ำ แม่มอก

หมู่บ้าน หมู่ที่ 03 เสลียมหวาน

จังหวัด ลำปาง

ผลการตรวจสอบสภาพฝาย

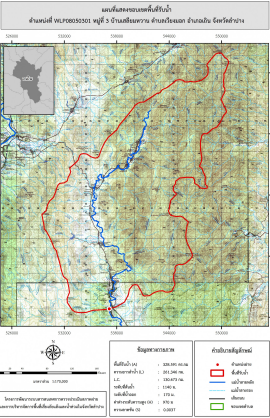
| พื้นที่รับน้ำของฝายและข้อมูลประกอบ | สภาพโดยรวมของฝายและแนวทางแก้ไขปรับปรุงเบื้องต้น |
|---|---|
| <div></div> <div>ข้อมูลพื้นที่รับน้ำของฝาย<br/>A = 328.591 ตารางกิโลเมตร<br/>L = 261.346 กิโลเมตร<br/>LC = 130.673 กิโลเมตร<br/>H = 970 เมตร<br/>s = 0.0037<br/>Return period = 100 ปี<br/>อัตราการใช้สูงสุด = 304.23 ลบ.ม./วินาที</div> | <div>สภาพโดยรวมของฝาย<br/>"เป็นฝาย คสล.มีอายุมากกว่า 10 ปี มีสภาพในแต่ละส่วนดังนี้ ส่วน Protection เหนือน้ำ : ไม่มี ส่วนเหนือน้ำ : โดยรวมปกติมีวัชพืชขึ้นน้อย ส่วนควบคุมน้ำ : โดยรวมปกติ มีการทรุดตัว และแตกร้าวเล็กน้อยยังสามารถใช้งานได้ ส่วนท้ายน้ำ : โดยรวมปกติ มีการกัดเซาะ ทรุดตัว และแตกร้าวเล็กน้อยยังสามารถใช้งานได้ ส่วน Protection ท้ายน้ำ : ไม่มี ระบบส่งน้ำ : ไม่มี มีสภาพตะกอนหน้าฝาย : ปานกลาง"</div> <div>แนวทางแก้ไขปรับปรุงเบื้องต้น<br/>มีสภาพโดยรวมปกติ ควรวางแผนการขุดลอก และกำจัดวัชพืชตามเวลาที่เหมาะสม</div> |
