ชื่อฝาย - ชื่อลำน้ำ แม่แสดลม ลำน้ำสาขาของ แม่มอก/แม่น้ำยม ประเภทลำน้ำ ลำห้วย วันที่สำรวจ 20 ธ.ค. 66
 หมู่บ้าน หมู่ที่ 10 ชัยขมภู ตำบล เวียงมอก อำเภอ เกิน จังหวัด ลำปาง
 ก่อสร้าง เมื่อปี พ.ศ. อายุฝาย มากกว่า 10 ปี หน่วยงานรับผิดชอบ เทศบาลตำบลเวียงมอก ออกแบบเอง

ผลการตรวจสอบสภาพฝาย

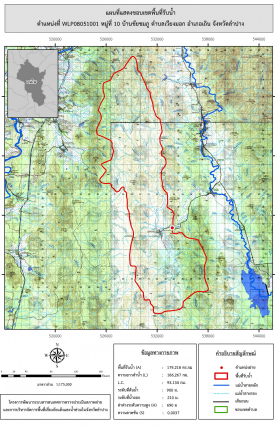
<p>ข้อมูลพื้นที่รับน้ำของฝาย</p> <p>A = 179.218 ตารางกิโลเมตร L = 186.267 กิโลเมตร LC = 93.134 กิโลเมตร H = 690 เมตร s = 0.0037</p> <p>Return period = 100 ปี อัตราการไหลสูงสุด = 207.63 ลบ.ม./วินาที</p>	<p>สภาพโดยรวมของฝาย</p> <p>"เป็นฝาย คสล.มีอายุมากกว่า 10 ปี มีสภาพในแต่ละส่วนดังนี้ ส่วน Protection เหนือน้ำ : ไม่มี ส่วนเหนือน้ำ : ไม่มี ส่วนควบคุมน้ำ : โดยรวมปกติยังสามารถใช้งานได้ ส่วนท้ายน้ำ : โดยรวมปกติยังสามารถใช้งานได้ ส่วน Protection ท้ายน้ำ : ไม่มี ระบบส่งน้ำ : ไม่มี มีสภาพตะกอนหน้าฝาย : มาก"</p> <p>แนวทางแก้ไขปรับปรุงเบื้องต้น</p> <p>มีสภาพโดยรวมปกติ ควรวางแผนมาตรการขุดลอก และกำจัดวัชพืชตามเวลาที่เหมาะสม</p>
