ชื่อฝาย - ชื่อลำน้ำ แม่อาบ ลำน้ำสาขาของ แม่น้ำวัง ประเภทลำน้ำ ลำห้วย วันที่สำรวจ 5 ม.ค. 67  
 หมู่บ้าน หมู่ที่ 03 ปากกอง ตำบล นาโป่ง อำเภอ เถิน จังหวัด ลำปาง  
 ก่อสร้าง เมื่อปี พ.ศ. อายุฝาย มากกว่า 10 ปี หน่วยงานรับผิดชอบ อบต.นาโป่ง ออกแบบเอง

ผลการตรวจสอบสภาพฝาย

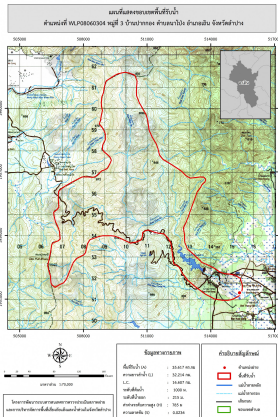
<p>ข้อมูลพื้นที่รับน้ำของฝาย</p> <p>A = 35.617 ตารางกิโลเมตร                      L = 33.214 กิโลเมตร                      LC = 16.607 กิโลเมตร                      H = 785 เมตร                      s = 0.0236                      Return period = 100 ปี                      อัตราการไหลสูงสุด = 75 ลบ.ม./วินาที</p>	<p>สภาพโดยรวมของฝาย</p> <p>"เป็นฝาย คสล. มีอายุมากกว่า 10 ปี มีสภาพในแต่ละส่วนดังนี้ ส่วน Protection เหนื่อน้ำ : ไม่มี ส่วนเหนื่อน้ำ : ไม่มี ส่วนควบคุมน้ำ : ปกติโดยรวมยังสามารถใช้งานได้ ส่วนท้ายน้ำ : ปกติโดยรวมยังสามารถใช้งานได้ ส่วน Protection ท้ายน้ำ : ไม่มี ระบบส่งน้ำ : ไม่มี มีสภาพตะกอนหน้าฝาย : น้อย"</p> <p>แนวทางแก้ไขปรับปรุงเบื้องต้น</p> <p>มีสภาพโดยรวมปกติมีการยังสามารถใช้งานได้ ควรวางมาตรการขุดลอก และกำจัดวัชพืชตามเวลาที่เหมาะสม</p>
