ชื่อฝาย ฝายคุ้ม ชื่อลำน้ำ แม่อาบ ลำน้ำสาขาของ แม่น้ำวัง ประเภทลำน้ำ ลำห้วย วันที่สำรวจ 8 ม.ค. 67
 หมู่บ้าน หมู่ที่ 08 สันป่าจี้ ตำบล นาโง้ง อำเภอ เกิน จังหวัด ลำปาง
 ก่อสร้าง เมื่อปี พ.ศ. อายุฝาย มากกว่า 30 ปี หน่วยงานรับผิดชอบ ที่ว่าการอำเภอเกิน ใช้แบบมาตรฐาน : มข.2527

ผลการตรวจสอบสภาพฝาย

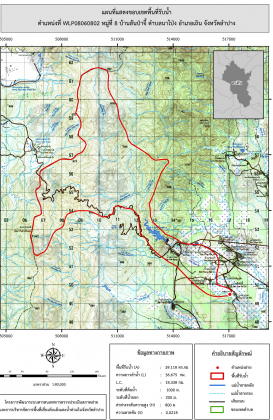
<p>ข้อมูลพื้นที่รับน้ำของฝาย A = 39.118 ตารางกิโลเมตร L = 36.675 กิโลเมตร LC = 18.338 กิโลเมตร H = 800 เมตร s = 0.0218 Return period = 100 ปี อัตราการไหลสูงสุด = 79.57 ลบ.ม./วินาที</p>	<p>สภาพโดยรวมของฝาย</p> <p>เนื่องจากตัวฝายได้รับความเสียหายค่อนข้างมากไม่คุ้มค่าในการปรับปรุงซ่อมแซม ควรรื้อถอนและก่อสร้างใหม่</p> <p>แนวทางแก้ไขปรับปรุงเบื้องต้น</p> <p>"ควรรื้อถอน และก่อสร้างใหม่โดยให้พิจารณาจาก 4 ส่วนดังนี้</p> <ol style="list-style-type: none"> 1.มีรูปแบบของฝายให้เหมาะสมกับลักษณะภูมิประเทศ ความลาดชันและปริมาณตะกอนในลำน้ำ 2.ความยาวสันฝายไม่น้อยกว่าความกว้างลำน้ำเดิม 3.ความสูงสันฝายเหมาะสมไม่ทำให้น้ำล้นตลิ่งในช่วงน้ำหลาก 4.อาคารสลายพลังงานต้านหลังตัวฝายสามารถลดพลังงานของน้ำทำให้เกิดการกัดเซาะท้ายฝาย"
