ชื่อฝาย - ชื่อลำน้ำ ห้วยหลวง ลำน้ำสาขาของ แม่น้ำวัง ประเภทลำน้ำ ลำห้วย วันที่สำรวจ 5 ม.ค. 67
 หมู่บ้าน หมู่ที่ 11 ห้วยใจ ตำบล นาโป่ง อำเภอ เกิน จังหวัด ลำปาง
 ก่อสร้าง เมื่อปี พ.ศ. 2546 อายุฝาย 21 หน่วยงานรับผิดชอบ ที่ว่าการอำเภอเกิน ใช้แบบมาตรฐาน : มข.2527

ผลการตรวจสอบสภาพฝาย

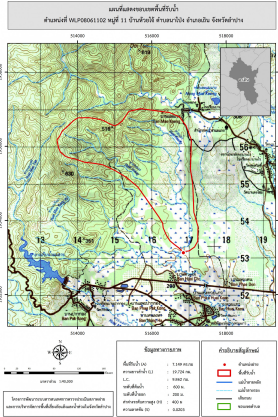
<p>ข้อมูลพื้นที่รับน้ำของฝาย A = 7.149 ตารางกิโลเมตร L = 19.724 กิโลเมตร LC = 9.862 กิโลเมตร H = 400 เมตร s = 0.0203 c = 0.2 I = 35 มิลลิเมตร/ชั่วโมง Return period = 100 ปี อัตราการไหลสูงสุด = 13.91 ลบ.ม./วินาที</p>	<p>สภาพโดยรวมของฝาย</p> <p>"เป็นฝาย มข.2527 มีอายุมากกว่า 15 ปี มีสภาพในแต่ละส่วนดังนี้ ส่วน Protection เหนือน้ำ : ไม่มี ส่วนเหนือน้ำ : ไม่มี ส่วนควบคุมน้ำ : โดยรวมปกติยังสามารถใช้งานได้มีการก่อดินประตูระบายน้ำไม่สามารถระบายตอนได้ ส่วนท้ายน้ำ : ปกติมีวัชพืชขึ้นน้อย ส่วน Protection ท้ายน้ำ : ไม่มี ระบบส่งน้ำ : ไม่มี มีสภาพตะกอนหน้าฝาย : น้อย"</p> <p>แนวทางแก้ไขปรับปรุงเบื้องต้น</p> <p>มีสภาพโดยรวมปกติยังสามารถใช้งานได้ ควรวางมาตรการขุดลอก และกำจัดวัชพืชตามเวลาที่เหมาะสม</p>
