ชื่อฝาย - ชื่อลำน้ำ ห้วยเหือ ลำน้ำสาขาของ แม่น้ำวัง ประเภทลำน้ำ ลำห้วย วันที่สำรวจ 4 ม.ค. 67  
หมู่บ้าน หมู่ที่ 06 สบเต็น ตำบล แม่ถอด อำเภอ เถิน จังหวัด ลำปาง  
ก่อสร้าง เมื่อปี พ.ศ. 2559 อายุฝาย 8 หน่วยงานรับผิดชอบ อบต.แม่ถอด ออกแบบเอง

ผลการตรวจสอบสภาพฝาย

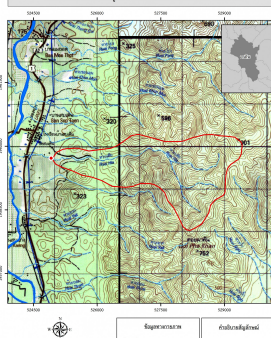
| สภาพฝายของแต่ละองค์ประกอบ (Element) | | | |
|---|--|---|---|
| 1. ส่วนป้องกันเหนือน้ำ : <input type="checkbox"/> ใช้งานได้ดี <input type="checkbox"/> ปานกลาง <input type="checkbox"/> ทรุดโทรม | | ตะกอนมีมาก | 2. ส่วนเหนือน้ำ : <input checked="" type="checkbox"/> ใช้งานได้ดี <input type="checkbox"/> ปานกลาง <input type="checkbox"/> ทรุดโทรม |
| 3. ส่วนควบคุมน้ำ : <input checked="" type="checkbox"/> ใช้งานได้ดี <input type="checkbox"/> ปานกลาง <input type="checkbox"/> ทรุดโทรม | | ตะกอนมีปานกลาง | 4. ส่วนท้ายน้ำ : <input checked="" type="checkbox"/> ใช้งานได้ดี <input type="checkbox"/> ปานกลาง <input type="checkbox"/> ทรุดโทรม |
| 5. ส่วนป้องกันท้ายน้ำ : <input type="checkbox"/> ใช้งานได้ดี <input type="checkbox"/> ปานกลาง <input type="checkbox"/> ทรุดโทรม | | ตะกอนมีปานกลาง | 6. ระบบส่งน้ำ : <input type="checkbox"/> ใช้งานได้ดี <input type="checkbox"/> ปานกลาง <input type="checkbox"/> ทรุดโทรม |

| พื้นที่รับน้ำของฝายและข้อมูลประกอบ | สภาพโดยรวมของฝายและแนวทางแก้ไขปรับปรุงเบื้องต้น |
|---|---|
| <div><p>พื้นที่รับน้ำของฝายและข้อมูลประกอบ</p><p>ข้อมูลพื้นที่รับน้ำของฝาย</p><p>A = 4.961 ตารางกิโลเมตร</p><p>L = 6.323 กิโลเมตร</p><p>LC = 3.162 กิโลเมตร</p><p>H = 500 เมตร</p><p>s = 0.0791</p><p>c = 0.2</p><p>I = 110 มิลลิเมตร/ชั่วโมง</p><p>Return period = 100 ปี</p><p>อัตราการไหลสูงสุด = 30.34 ลบ.ม./วินาที</p></div> | <p>สภาพโดยรวมของฝาย</p> <p>"เป็นฝาย คสล. ก่อสร้างเมื่อปี พ.ศ.2559 มีอายุ 8 ปี มีสภาพในแต่ละส่วนดังนี้ ส่วน Protection เหนือน้ำ : ไม่มี ส่วนเหนือน้ำ : ปกติโดยรวมยังสามารถใช้งานได้มีวัชพืชขึ้นน้อย ส่วนควบคุมน้ำ : ปกติโดยรวมยังสามารถใช้งานได้มีวัชพืชขึ้นน้อย ส่วนท้ายน้ำ : ปกติโดยรวมยังสามารถใช้งานได้มีวัชพืชขึ้นน้อย ส่วน Protection ท้ายน้ำ : ไม่มี ระบบส่งน้ำ : ไม่มี มีสภาพตะกอนหน้าฝาย : มาก"</p> <p>แนวทางแก้ไขปรับปรุงเบื้องต้น</p> <p>มีสภาพโดยรวมปกติมีการยังสามารถใช้งานได้ ควรวางแผนการขุดลอก และกำจัดวัชพืชตามเวลาที่เหมาะสม</p> |
