ชื่อฝาย - ชื่อลำน้ำ แม่น้ำ บ้าน ลำน้ำสาขาของ แม่น้ำวัง ประเภทลำน้ำ ลำห้วย วันที่สำรวจ 4 ม.ค. 67
 หมู่บ้าน หมู่ที่ 08 แม่เตียนนอก ตำบล แม่ถอด อำเภอ เถิน จังหวัด ลำปาง
 ก่อสร้าง เมื่อปี พ.ศ. 2552 อายุฝาย 15.00 หน่วยงานรับผิดชอบ อบต.แม่ถอด ออกแบบเอง

ผลการตรวจสอบสภาพฝาย

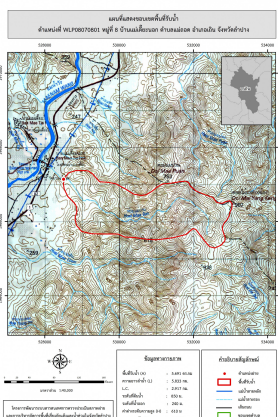
<p>ข้อมูลพื้นที่รับน้ำของฝาย</p> <p>A = 5.691 ตารางกิโลเมตร</p> <p>L = 5.833 กิโลเมตร</p> <p>LC = 2.917 กิโลเมตร</p> <p>H = 610 เมตร</p> <p>s = 0.1046</p> <p>c = 0.2</p> <p>I = 90 มิลลิเมตร/ชั่วโมง</p> <p>Return period = 100 ปี</p> <p>อัตราการไหลสูงสุด = 28.48 ลบ.ม./วินาที</p>	<p>สภาพโดยรวมของฝาย</p> <p>เนื่องจากตัวฝายได้รับความเสียหายค่อนข้างมากไม่คุ้มค่าในการปรับปรุงซ่อมแซม ควรรื้อถอนและก่อสร้างใหม่</p> <p>แนวทางแก้ไขปรับปรุงเบื้องต้น</p> <p>"ควรรื้อถอน และก่อสร้างใหม่โดยให้พิจารณาจาก 4 ส่วนดังนี้</p> <ol style="list-style-type: none"> 1.มีรูปแบบของฝายให้เหมาะสมกับลักษณะภูมิประเทศ ความลาดชันและปริมาณตะกอนในลำน้ำ 2.ความยาวสันฝายไม่น้อยกว่าความกว้างลำน้ำเดิม 3.ความสูงสันฝายเหมาะสมไม่ทำให้เกิดน้ำล้นตลิ่งในช่วงน้ำหลาก 4.อาคารสลายพลังงานด้านหลังกว้างสามารถลดพลังงานของน้ำไม่ทำให้เกิดการกัดเซาะท้ายฝาย"
