ชื่อฝาย ห้วยนาอาจ ชื่อลำน้ำ แม่ปู้ ลำน้ำสาขาของ แม่น้ำวัง ประเภทลำน้ำ ลำห้วย วันที่สำรวจ 18 มิ.ย. 67
 หมู่บ้าน หมู่ที่ 01 นาริน ตำบล ผาปัง อำเภอ แม่พริก จังหวัด ลำปาง
 ก่อสร้าง เมื่อปี พ.ศ. 2531 อายุฝาย 36 หน่วยงานรับผิดชอบ - ออกแบบเอง

ผลการตรวจสอบสภาพฝาย

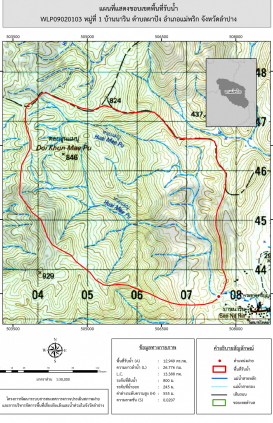
<p>ข้อมูลพื้นที่รับน้ำของฝาย A = 12.949 ตารางกิโลเมตร L = 26.776 กิโลเมตร LC = 13.388 กิโลเมตร H = 555 เมตร s = 0.0207 c = 0.2 I = 25 มิลลิเมตร/ชั่วโมง Return period = 100 ปี อัตราการไหลสูงสุด = 18 ลบ.ม./วินาที</p>	<p>สภาพโดยรวมของฝาย เป็นฝาย คสล. ก่อสร้างเมื่อปี พ.ศ.2531 มีอายุ 36 ปี มีสภาพในแต่ละส่วนดังนี้ ส่วน Protection เหนือหน้า : ไม่มี ส่วนเหนือหน้า : ไม่มี ส่วนควบคุมน้ำ : ปกติมีวัชพืชขึ้นน้อย ส่วนท้ายน้ำ : ปกติ มีวัชพืชขึ้นน้อย ส่วน Protection ท้ายน้ำ : ไม่มี ระบบส่งน้ำ : ปกติมีวัชพืชขึ้นน้อย มีสภาพตะกอนหน้าฝาย : มาก</p> <p>แนวทางแก้ไขปรับปรุงเบื้องต้น มีสภาพโดยรวมปกติ ควรวางมาตรการขุดลอก และกำจัดวัชพืชตามเวลาที่เหมาะสม</p>
