ชื่อฝาย ห้วยมูลล่าง ชื่อลำน้ำ แม่ปู้ ลำน้ำสาขาของ แม่น้ำวัง ประเภทลำน้ำ ลำห้วย วันที่สำรวจ 18 มิ.ย. 67
 หมู่บ้าน หมู่ที่ 01 นาริน ตำบล ผาปัง อำเภอ แม่พริก จังหวัด ลำปาง
 ก่อสร้าง เมื่อปี พ.ศ. 2550 อายุฝาย 17 หน่วยงานรับผิดชอบ อบต.แม่พริก ใช้แบบมาตรฐาน : มข.2527

ผลการตรวจสอบสภาพฝาย

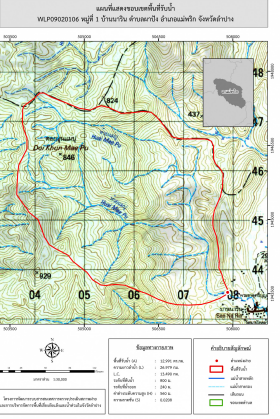
<p>ข้อมูลพื้นที่รับน้ำของฝาย A = 12.991 ตารางกิโลเมตร L = 26.979 กิโลเมตร LC = 13.49 กิโลเมตร H = 560 เมตร s = 0.0208 c = 0.2 I = 25 มิลลิเมตร/ชั่วโมง Return period = 100 ปี อัตราการไหลสูงสุด = 18.06 ลบ.ม./วินาที</p>	<p>สภาพโดยรวมของฝาย เป็นฝาย มข.2527 ก่อสร้างเมื่อปี พ.ศ.2550 มีอายุ 17 ปี มีสภาพในแต่ละส่วนดังนี้ ส่วน Protection เหนือหน้า : ไม่มี ส่วนเหนือหน้า : ไม่มี ส่วนควบคุมน้ำ : ปกติมีวัชพืชขึ้นน้อย ส่วนท้ายน้ำ : มีการกัดเซาะ และแตกร้าวเล็กน้อย ส่วน Protection ท้ายน้ำ : ไม่มี ระบบส่งน้ำ : ปกติ มีสภาพตะกอนหน้าฝาย : มาก</p> <p>แนวทางแก้ไขปรับปรุงเบื้องต้น มีสภาพโดยรวมปกติ ควรวางมาตรการขุดลอก และกำจัดวัชพืชตามเวลาที่เหมาะสม</p>
