ชื่อฝาย ท่งห่อลาย ชื่อลำน้ำ ผาปัง ลำน้ำสาขาของ แม่ปู้แม่แก้ว ประเภทลำน้ำ ลำห้วย วันที่สำรวจ 18 มิ.ย. 67
 หมู่บ้าน หมู่ที่ 05 เด่นอุดม ตำบล ผาปัง อำเภอ แม่พริก จังหวัด ลำปาง
 ก่อสร้าง เมื่อปี พ.ศ. 2533 อายุฝาย 34 หน่วยงานรับผิดชอบ - ออกแบบเอง

ผลการตรวจสอบสภาพฝาย

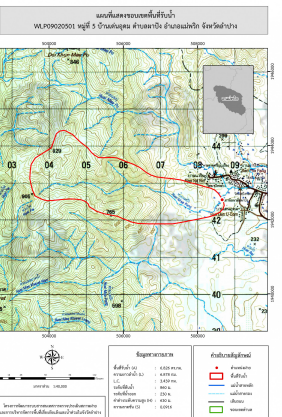
พื้นที่รับน้ำของฝายและข้อมูลประกอบ	สภาพโดยรวมของฝายและแนวทางแก้ไขปรับปรุงเบื้องต้น

<p>ข้อมูลพื้นที่รับน้ำของฝาย A = 6.826 ตารางกิโลเมตร L = 6.878 กิโลเมตร LC = 3.439 กิโลเมตร H = 630 เมตร s = 0.0916 c = 0.2 I = 90 มิลลิเมตร/ชั่วโมง Return period = 100 ปี อัตราการไหลสูงสุด = 34.16 ลบ.ม./วินาที</p>	<p>สภาพโดยรวมของฝาย เป็นฝาย คสล. ก่อสร้างเมื่อปี พ.ศ.2533 มีอายุ 34 ปี มีสภาพในแต่ละส่วนดังนี้ ส่วน Protection เหนือน้ำ : ไม่มี ส่วนเหนือน้ำ : ไม่มี ส่วนควบคุมน้ำ : ปกติมีวัชพืชขึ้นน้อย ส่วนท้ายน้ำ : มีการกัดเซาะ ทรุดตัว และแตกร่วนน้อย มีวัชพืชขึ้นน้อย ส่วน Protection ท้ายน้ำ : ไม่มี ระบบส่งน้ำ : ปกติมีวัชพืชขึ้นน้อย มีสภาพตะกอนหน้าฝาย : น้อย</p> <p>แนวทางแก้ไขปรับปรุงเบื้องต้น มีสภาพโดยรวมยังพอใช้งานได้เนื่องจากสภาพฝายค่อนข้างทรุดโทรมหากซ่อมแซมอาจไม่คุ้มค่า และอาจไม่ทนทานดังนั้นสามารถใช้งานได้แต่หาเหตุเกิดความเสียหายเพิ่มเติมควรรื้อถอนและก่อสร้างใหม่ ระหว่างการใช้งานควรวางแผนการขุดลอกและกำจัดวัชพืชตามเวลาที่เหมาะสม</p>
