ชื่อฝาย ชื่อลำน้ำ ห้วยแม่ทะ ลำน้ำสาขาของ แม่น้ำจาง ประเภทลำน้ำ ลำห้วย วันที่สำรวจ 15 พ.ค. 66  
 หมู่บ้าน หมู่ที่ 2 ท่าแหน ตำบล แม่ทะ อำเภอ แม่ทะ จังหวัด ลำปาง  
 ก่อสร้าง เมื่อปี พ.ศ. อายุฝาย มากกว่า 40 ปี หน่วยงานรับผิดชอบ เทศบาลตำบลแม่ทะ ออกแบบเอง

พิกัดฝาย			
X(UTM)	557483	Y(UTM)	2008652

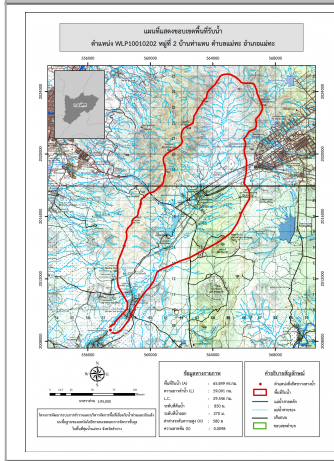
สภาพโดยรวมของฝาย  
 เป็นฝาย คสล. ในความรับผิดชอบของ เทศบาลตำบลแม่ทะ มีสภาพค่อนข้างทรุดโทรม โดยเฉพาะส่วนท้ายน้ำ แต่ยังพอใช้งานได้ไม่เหมาะกับการปรับปรุงซ่อมแซม  
**แนวทางแก้ไขปรับปรุงเบื้องต้น**  
 ตัวฝายโดยรวมมีสภาพยังพอใช้งานได้แต่เนื่องจากเป็นฝายที่ค่อนข้างเก่ามีการทรุดโทรมตามกาลเวลาไม่เหมาะกับการปรับปรุงซ่อมแซมสามารถใช้งานได้จนกว่าจะหมดสภาพควรวางมาตรการขุดลอก และกำจัดวัชพืชตามระยะเวลาที่เหมาะสมของพื้นที่ หลังจากนั้นจึงรื้อถอน และก่อสร้างใหม่ในรูปแบบ และขนาดที่เหมาะสม
