ชื่อฝาย ชื่อลำน้ำ เมืองหลวง ลำน้ำสาขาของ ห้วยแม่ทะ/แม่น้ำจาง ประเภทลำน้ำ ลำห้วย วันที่สำรวจ 15 พ.ค. 66  
หมู่บ้าน หมู่ที่ 2 ท่าแหวน ตำบล แม่ทะ อำเภอ แม่ทะ จังหวัด ลำปาง  
ก่อสร้าง เมื่อปี พ.ศ. 2560 อายุฝาย 6 หน่วยงานรับผิดชอบ เทศบาลตำบลแม่ทะ ออกแบบเอง

## ผลการตรวจสอบสภาพฝาย

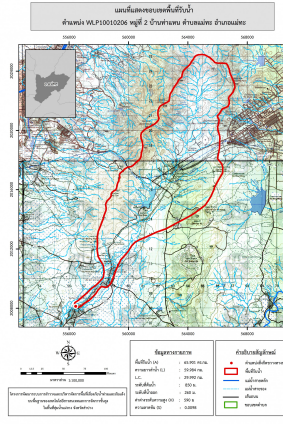
| พื้นที่รับน้ำของฝายและข้อมูลประกอบ | สภาพโดยรวมของฝายและแนวทางแก้ไขปรับปรุงเบื้องต้น |
|---|---|
| <p>ข้อมูลพื้นที่รับน้ำของฝาย</p> <p>A = 65.9 ตารางกิโลเมตร</p> <p>L = 59.98 กิโลเมตร</p> <p>LC = 29.99 กิโลเมตร</p> <p>H = 590 เมตร</p> <p>s = 0.01</p> <p>Return period = 100 ปี</p> <p>อัตราการไหลสูงสุด = 110.53 ลบ.ม./วินาที</p> | <p>สภาพโดยรวมของฝาย</p> <p>"เป็นฝาย คสล. ในความรับผิดชอบของเทศบาลตำบลแม่ทะ มีองค์ประกอบ และสภาพฝายดังนี้</p> <p>ส่วนเหนือน้ำ : มีสภาพโดยรวมปกติสามารถใช้งานได้มีวัชพืชขึ้นน้อย ส่วนควบคุมน้ำ :</p> <p>มีสภาพโดยรวมปกติสามารถใช้งานได้มีวัชพืชขึ้นน้อย ส่วนท้ายน้ำ :</p> <p>มีสภาพโดยรวมปกติสามารถใช้งานได้มีวัชพืชขึ้นน้อย "</p> <p>แนวทางแก้ไขปรับปรุงเบื้องต้น</p> <p>โดยรวมตัวฝายมีสภาพปกติสามารถใช้งานได้ ควรวางแผนการขุดลอก</p> <p>กำจัดวัชพืชตามระยะเวลาที่เหมาะสมของพื้นที่</p> |
