ชื่อฝาย เหมงกกล้วย ชื่อลำน้ำ ห้วยแม่ทะ ลำน้ำสาขาของ แม่น้ำจาง ประเภทลำน้ำ ลำห้วย วันที่สำรวจ 9 พ.ค. 66
 หมู่บ้าน หมู่ที่ 3 อ้วน ตำบล นาครีว อำเภอ แม่ทะ จังหวัด ลำปาง
 ก่อสร้าง เมื่อปี พ.ศ. อายุฝาย มากกว่า 20 ปี หน่วยงานรับผิดชอบ ที่ว่าการอำเภอแม่ทะ ไซ้แบบมาตรฐาน : มข.2527

ผลการตรวจสอบสภาพฝาย

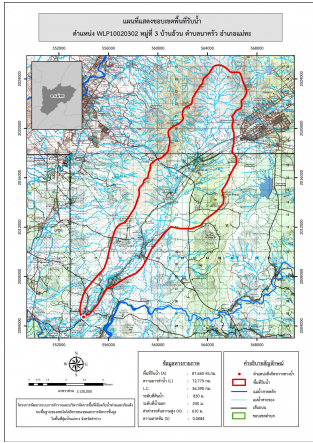
<p>ข้อมูลพื้นที่รับน้ำของฝาย A = 87.66 ตารางกิโลเมตร L = 72.78 กิโลเมตร LC = 36.39 กิโลเมตร H = 610 เมตร s = 0.01 Return period = 100 ปี อัตราการไหลสูงสุด = 132.3 ลบ.ม./วินาที</p>	<p>สภาพโดยรวมของฝาย เป็นฝาย มข.2527 มีองค์ประกอบ 3 ส่วน คือ ส่วนควบคุมน้ำ ส่วนท้ายน้ำ และระบบส่งน้ำ มีสภาพดังนี้ ส่วนควบคุมน้ำ : มีการกัดเซาะ แครก ร้าว และมีรูโหว่ปานกลาง มีตะกอนบริเวณหน้าฝายปานกลาง ส่วนท้ายน้ำ : มีการกัดเซาะ ทรุดตัว แครกราวน้อย มีวัชพืชขึ้นน้อย ระบบส่งน้ำ : สภาพโดยรวมปกติสามารถใช้งานได้มีวัชพืชขึ้นน้อย</p> <p>แนวทางแก้ไขปรับปรุงเบื้องต้น ตัวฝายโดยรวมมีสภาพยังพอใช้งานได้แต่เนื่องจากเป็นฝายที่ค่อนข้างเก่า มีการทรุดโทรมตามการเวลาไม่เหมาะกับการปรับปรุงซ่อมแซม สามารถใช้งานต่อไปได้จนกว่าจะหมดสภาพ ควรวางแผนการขุดลอก และกำจัดวัชพืชตามระยะเวลาที่เหมาะสมของพื้นที่ หลังจากนั้นจึงรื้อถอนและก่อสร้างใหม่ในรูปแบบ และขนาดที่เหมาะสม</p>
