ชื่อฝาย **ชื่อลำน้ำ** แม่วะ **ลำน้ำสาขาของ** แม่น้ำจาง **ประเภทลำน้ำ** ลำห้วย **วันที่สำรวจ** 18 พ.ค. 66
 หมู่บ้าน หมู่ที่ 5 บอมสามัคคี **ตำบล** บ้านบอม **อำเภอ** แม่ทะ **จังหวัด** ลำปาง
ก่อสร้าง เมื่อปี พ.ศ. **อายุฝาย** มากกว่า 15 ปี **หน่วยงานรับผิดชอบ** อบต.บ้านบอม **ก่อสร้างเองโดยใช้แรงงานชาวบ้าน** ใช่ของ : อบต.บ้านบอม

พิกัดฝาย			
X(UTM)	551422	Y(UTM)	1996570

ผลการตรวจสอบสภาพฝาย

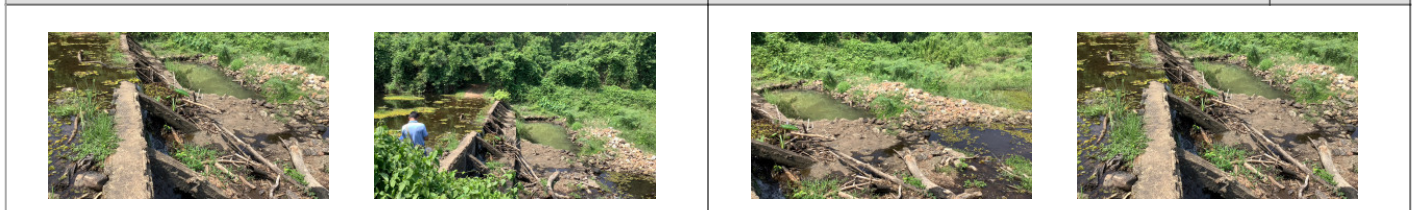
3. ส่วนควบคุมน้ำ : ใช้งานได้ดี ปานกลาง ทรุดโทรม 4. ส่วนท้ายน้ำ : ใช้งานได้ดี ปานกลาง ทรุดโทรม **ตะกอนมีน้อย**

สภาพโดยรวมของฝาย
 เป็นฝาย คลส. ที่ก่อสร้างโดยชาวบ้านมีอายุค่อนข้างมาก
 ปัจจุบันยังสามารถใช้งานได้แต่มีสภาพทรุดโทรมค่อนข้างมาก และมีตะกอนบริเวณหน้าฝายมาก
แนวทางแก้ไขปรับปรุงเบื้องต้น
 ตัวฝายได้รับความเสียหายค่อนข้างมากไม่เหมาะกับการปรับปรุงซ่อมแซมมีโอกาสพังเสียหายหากเกิดน้ำหลาก
 ควรรื้อถอน และก่อสร้างใหม่ให้มีรูปแบบ และขนาดที่เหมาะสมกับพื้นที่ และปริมาณน้ำหลาก

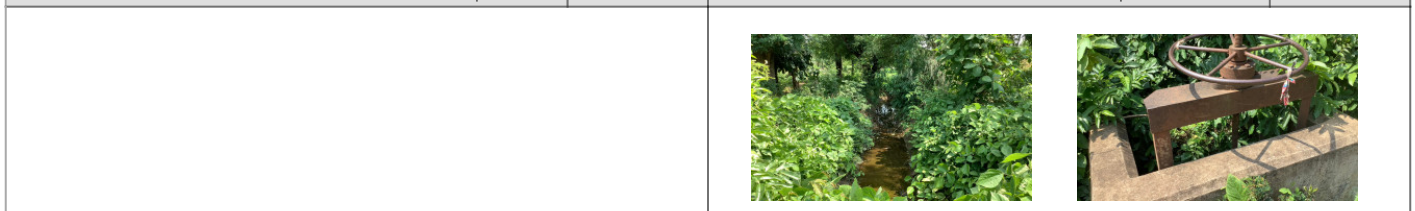
5. ส่วนป้องกันท้ายน้ำ : ใช้งานได้ดี ปานกลาง ทรุดโทรม **ตะกอนมีน้อย** 6. ระบบส่งน้ำ : ใช้งานได้ดี ปานกลาง ทรุดโทรม **ตะกอนมีน้อย**
