ชื่อฝาย ชื่อลำน้ำ แม่วะ ลำน้ำสาขาของ แม่น้ำจาง ประเภทลำน้ำ ลำห้วย วันที่สำรวจ 18 พ.ค. 66
 หมู่บ้าน หมู่ที่ 6 บอมพัฒนา ตำบล บ้านบอม อำเภอ แม่ทะ จังหวัด ลำปาง
 ก่อสร้าง เมื่อปี พ.ศ. อายุฝาย มากกว่า 20 ปี หน่วยงานรับผิดชอบ อบต.บ้านบอม ใช้แบบมาตรฐาน : มข 2527

ผลการตรวจสอบสภาพฝาย

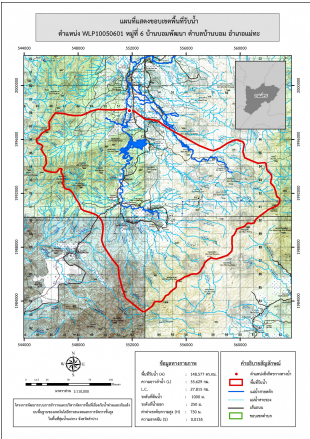
พื้นที่รับน้ำของฝายและข้อมูลประกอบ	สภาพโดยรวมของฝายและแนวทางแก้ไขปรับปรุงเบื้องต้น

<p>ข้อมูลพื้นที่รับน้ำของฝาย A = 148.58 ตารางกิโลเมตร L = 55.63 กิโลเมตร LC = 27.82 กิโลเมตร H = 750 เมตร s = 0.01 Return period = 100 ปี อัตราการไหลสูงสุด = 184.4898304 ลบ.ม./วินาที</p>	<p>สภาพโดยรวมของฝาย เป็นฝาย มข.2527 มีองค์ประกอบ 2 ส่วน คือ ส่วนควบคุมน้ำ และส่วนท้ายน้ำ มีสภาพดังนี้ ส่วนควบคุมน้ำ : มีการกัดเซาะบริเวณด้านเหนือหน้าขาดเกือบทุกปีปัจจุบันทาง อบต.บ้านบอม ได้ซ่อมให้สามารถใช้งานได้ ตัวฝายมีรูโหว่ รั่ว และมีการเคลื่อนตัวน้อย โดยรวมสามารถใช้งานได้ มีวัชพืชขึ้นน้อย ส่วนท้ายน้ำ : มีการกัดเซาะ แดกร่วนน้อย มีวัชพืชขึ้นน้อย มีเศษกิ่งไม้กีดขวางทางน้ำน้อย</p> <p>แนวทางแก้ไขปรับปรุงเบื้องต้น ตัวฝายได้รับความเสียหายน้อย แต่มีการกัดเซาะบริเวณเหนือหน้าทำให้ตลิ่งพังน้ำเอ่อล้นเข้าท่วมชุมชนเกือบทุกปี สามารถใช้งานต่อได้จนกว่าจะหมดสภาพหลังจากนั้นควรรื้อถอน และก่อสร้างใหม่ให้มีรูปแบบ และขนาดที่เหมาะสมกับพื้นที่ และปริมาณน้ำหลาก</p>
