ชื่อฝาย ฝายอ่างเก็บน้ำ ชื่อลำน้ำ แม่ น้ำจาง ลำน้ำสาขาของ ประเภทลำน้ำ แม่น้ำสาขา วันที่สำรวจ 15 ส.ค. 66
 หมู่บ้าน หมู่ที่ 4 ทอง ตำบล น้ำใจ อำเภอ แม่ทะ จังหวัด ลำปาง
 ก่อสร้าง เมื่อปี พ.ศ. 2529 อายุฝาย 37 หน่วยงานรับผิดชอบ เทศบาลตำบลน้ำใจ ออกแบบเอง

พิกัดฝาย			
X(UTM)	547461	Y(UTM)	2004254

ผลการตรวจสอบสภาพฝาย

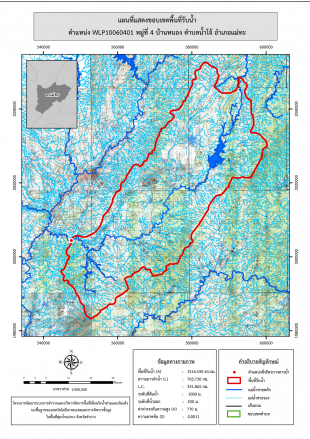
พื้นที่รับน้ำของฝายและข้อมูลประกอบ	สภาพโดยรวมของฝายและแนวทางแก้ไขปรับปรุงเบื้องต้น
<p><u>ข้อมูลพื้นที่รับน้ำของฝาย</u></p> <p>A = 1516.53 ตารางกิโลเมตร</p> <p>L = 703.73 กิโลเมตร</p> <p>LC = 351.87 กิโลเมตร</p> <p>H = 770 เมตร</p> <p>s = 0</p> <p>Return period = 100 ปี</p> <p>อัตราการไหลสูงสุด = 797.5931067</p> <p>ลบ.ม./วินาที</p>
