ชื่อฝาย _____ ชื่อลำน้ำ ห้วยปุง ลำน้ำสาขาของ แม่น้ำวัง ประเภทลำน้ำ ลำห้วย วันที่สำรวจ 24 พ.ค. 66
 หมู่บ้าน หมู่ที่ 5 น้ำใจ ตำบล น้ำใจ อำเภอ แม่ทะ จังหวัด ลำปาง
 ก่อสร้าง เมื่อปี พ.ศ. _____ อายุฝาย _____ หน่วยงานรับผิดชอบ กรมชลประทาน ออกแบบเอง

พิกัดฝาย			
X(UTM)	548435	Y(UTM)	2006906

ผลการตรวจสอบสภาพฝาย

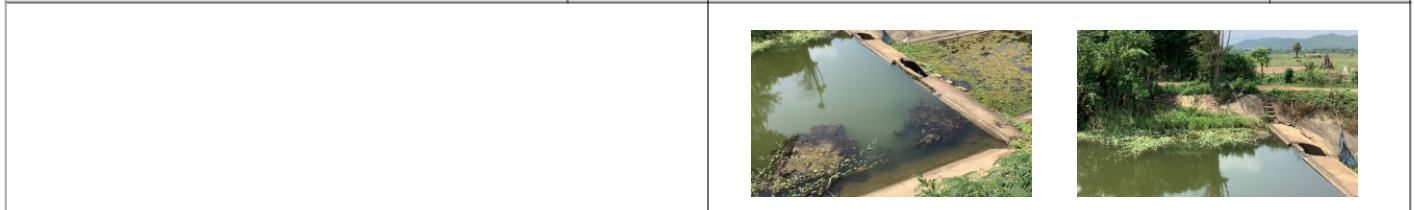
1. ส่วนป้องกันเหนือน้ำ : <input checked="" type="checkbox"/> ใช้งานได้ดี <input type="checkbox"/> ปานกลาง <input type="checkbox"/> ทรุดโทรม	ตะกอนมีน้อย	2. ส่วนเหนือน้ำ : <input checked="" type="checkbox"/> ใช้งานได้ดี <input type="checkbox"/> ปานกลาง <input type="checkbox"/> ทรุดโทรม	ตะกอนมีน้อย
---	-------------	--	-------------

ส่วน Protection เหนือน้ำ : ไม่สามารถมองเห็นได้

ส่วนเหนือน้ำ : ส่วนพื้นที่ไม่สามารถมองเห็นได้ ลาดด้านข้างมีสภาพปกติ มีวัชพืชขึ้นน้อย

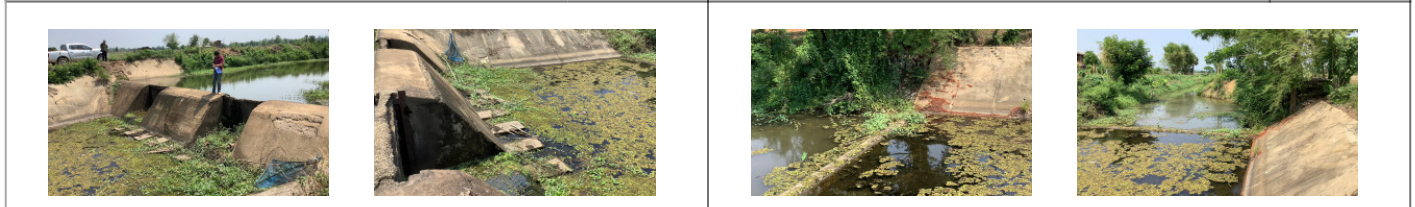
3. ส่วนควบคุมน้ำ : <input checked="" type="checkbox"/> ใช้งานได้ดี <input type="checkbox"/> ปานกลาง <input type="checkbox"/> ทรุดโทรม	ตะกอนมีน้อย	4. ส่วนท้ายน้ำ : <input checked="" type="checkbox"/> ใช้งานได้ดี <input type="checkbox"/> ปานกลาง <input type="checkbox"/> ทรุดโทรม	ตะกอนมีน้อย
---	-------------	---	-------------

ส่วนควบคุมน้ำ : มีการกัดเซาะ แดกร้าว และร่วน้อย โดยรวมสามารถใช้งานได้ มีวัชพืชขึ้นน้อย

มีการก่อบีตประตुरะบายน้ำทำให้ไม่สามารถระบายตะกอนหน้าฝายได้ มีตะกอนน้อย

ส่วนท้ายน้ำ : มีการกัดเซาะ แดกร้าว และร่วน้อย

สภาพโดยรวมสามารถใช้งานได้มีวัชพืชขึ้นน้อย

ควรวางมาตรการขุดลอก และกำจัดวัชพืชตามระยะเวลาที่เหมาะสมของพื้นที่

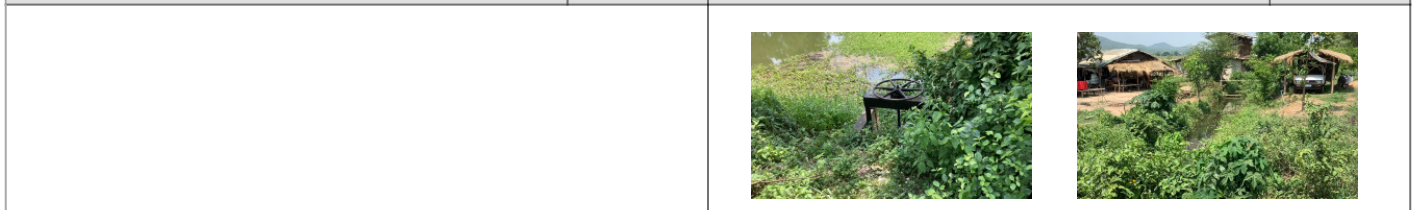
5. ส่วนป้องกันท้ายน้ำ : <input type="checkbox"/> ใช้งานได้ดี <input type="checkbox"/> ปานกลาง <input type="checkbox"/> ทรุดโทรม	ตะกอนมีน้อย	6. ระบบส่งน้ำ : <input checked="" type="checkbox"/> ใช้งานได้ดี <input type="checkbox"/> ปานกลาง <input type="checkbox"/> ทรุดโทรม	ตะกอนมีน้อย
---	-------------	--	-------------

ระบบส่งน้ำ : สภาพโดยรวมปกติสามารถใช้งานได้มีวัชพืชขึ้นน้อย"
