ชื่อฝาย ชื่อลำน้ำ ห้วยแม่เอียง ลำน้ำสาขาของ ห้วยแม่สะเปา/แม่น้ำจาง ประเภทลำน้ำ ลำห้วย วันที่สำรวจ 23 พ.ค. 66
 หมู่บ้าน หมู่ที่ 3 ทุ่งกวางทอง ตำบล ดอนโพ อำเภอ แม่ทะ จังหวัด ลำปาง
 ก่อสร้าง เมื่อปี พ.ศ. อายุฝาย มากกว่า 20 ปี หน่วยงานรับผิดชอบ อบต.ดอนโพ ใช้นับมาตรฐาน : มข.2527

ผลการตรวจสอบสภาพฝาย

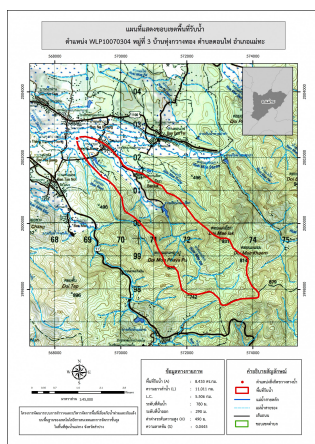
พื้นที่รับน้ำของฝายและข้อมูลประกอบ

ข้อมูลพื้นที่รับน้ำของฝาย

A = 8.43 ตารางกิโลเมตร
 L = 11.01 กิโลเมตร
 LC = 5.51 กิโลเมตร
 H = 490 เมตร
 s = 0.04
 c = 0.1
 l = 75 มิลลิเมตร/ชั่วโมง
 Return period = 100 ปี
 อัตราการไหลสูงสุด = 17.58 ลบ.ม./วินาที
