ชื่อฝาย _____ ชื่อลำน้ำ ห้วยแม่เอียง ลำน้ำสาขาของ _____ ประเภทลำน้ำ ลำห้วย _____ วันที่สำรวจ 23 พ.ค. 66
 ห้วยแม่สะเปา/แม่น้ำจาง
 หมู่บ้าน หมู่ที่ 6 เอียง ตำบล ดอนโพ อำเภอ แม่ทะ จังหวัด ลำปาง
 ก่อสร้าง เมื่อปี พ.ศ. 2548 อายุฝาย 21 หน่วยงานรับผิดชอบ อบต.ดอนโพ ออกแบบเอง

ผลการตรวจสอบสภาพฝาย

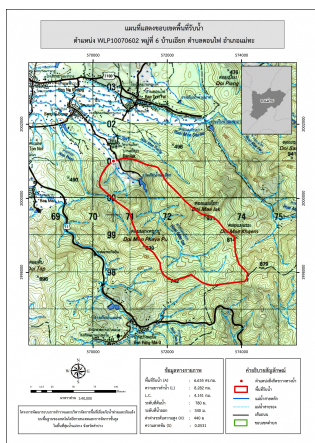
พื้นที่รับน้ำของฝายและข้อมูลประกอบ

ข้อมูลพื้นที่รับน้ำของฝาย

A = 6.63 ตารางกิโลเมตร
 L = 8.28 กิโลเมตร
 LC = 4.14 กิโลเมตร
 H = 440 เมตร
 s = 0.05
 c = 0.1
 l = 85 มิลลิเมตร/ชั่วโมง
 Return period = 100 ปี
 อัตราการไหลสูงสุด = 15.68 ลบ.ม./วินาที
