ชื่อฝาย ชื่อลำน้ำ ห้วยแม่สะเปา ลำน้ำสาขาของ แม่น้ำจาง ประเภทลำน้ำ ลำห้วย วันที่สำรวจ 19 พ.ค. 66
 หมู่บ้าน หมู่ที่ 7 ดอนไฟ ตำบล ดอนไฟ อำเภอ แม่ทะ จังหวัด ลำปาง
 ก่อสร้าง เมื่อปี พ.ศ. อายุฝาย มากกว่า 20 ปี หน่วยงานรับผิดชอบ อบต.ดอนไฟ ออกแบบเอง

ผลการตรวจสอบสภาพฝาย

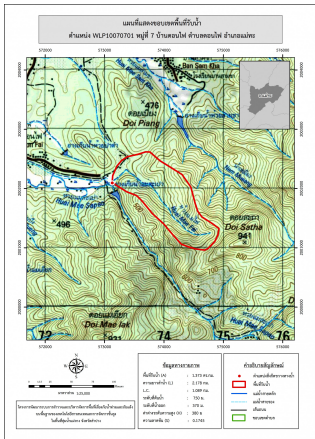
พื้นที่รับน้ำของฝายและข้อมูลประกอบ	สภาพโดยรวมของฝายและแนวทางแก้ไขปรับปรุงเบื้องต้น

<p>ข้อมูลพื้นที่รับน้ำของฝาย A = 1.37 ตารางกิโลเมตร L = 2.18 กิโลเมตร LC = 1.09 กิโลเมตร H = 380 เมตร s = 0.17 c = 0.1 l = 120 มิลลิเมตร/ชั่วโมง Return period = 100 ปี อัตราการไหลสูงสุด = 4.58 ลบ.ม./วินาที</p>	<p>สภาพโดยรวมของฝาย เป็นฝาย คสล. ก่อสร้างโดย อบต.ดอนไฟ มีองค์ประกอบ และสภาพฝายดังนี้ ส่วนเหนือน้ำ : มีการกัดเซาะ ทรุดตัว และตกร้าว มีวัชพืชขึ้นกีดขวางทางน้ำน้อย มีตะกอนหน้าฝายมาก ส่วนควบคุมน้ำ : มีการกัดเซาะ ทรุดตัว และตกร้าว มีวัชพืชขึ้นกีดขวางทางน้ำน้อย ส่วนท้ายน้ำ : มีการกัดเซาะ ทรุดตัว และตกร้าว มีวัชพืชขึ้น และมีตะกอนหินกีดขวางทางน้ำน้อย</p> <p>แนวทางแก้ไขปรับปรุงเบื้องต้น ตัวฝายโดยรวมมีสภาพยังพอใช้งานได้แต่เนื่องจากเป็นฝายที่ค่อนข้างเก่ามีการทรุดโทรมตามกาลเวลาไม่เหมาะกับการปรับปรุงซ่อมแซมสามารถใช้งานต่อไปได้จนกว่าจะหมดสภาพ ควรวางแผนการขุดลอก และกำจัดวัชพืชตามระยะเวลาที่เหมาะสมของพื้นที่ หลังจากนั้นจึงรื้อถอน และก่อสร้างใหม่ในรูปแบบ และขนาดที่เหมาะสม</p>
