ชื่อฝาย แม่จางปางป่าเป้า ชื่อลำน้ำ แม่จาง ลำน้ำสาขาของ แม่น้ำวัง ประเภทลำน้ำ แม่น้ำสาขา วันที่สำรวจ 25 พ.ค. 66
 หมู่บ้าน หมู่ที่ 1 ปางป่าเป้า ตำบล วังเงิน อำเภอ แม่ทะ จังหวัด ลำปาง
 ก่อสร้าง เมื่อปี พ.ศ. 2544 อายุฝาย 22 หน่วยงานรับผิดชอบ อบต.วังเงิน ใช้แบบมาตรฐาน : กรมชลประทาน

ผลการตรวจสอบสภาพฝาย

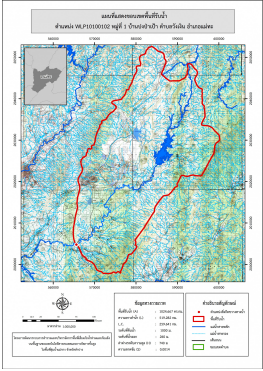
<p>ข้อมูลพื้นที่รับน้ำของฝาย</p> <p>A = 1024.67 ตารางกิโลเมตร</p> <p>L = 519.28 กิโลเมตร</p> <p>LC = 259.64 กิโลเมตร</p> <p>H = 740 เมตร</p> <p>s = 0</p> <p>Return period = 100 ปี</p> <p>อัตราการไหลสูงสุด = 622.9860712 ลบ.ม./วินาที</p>	<p>สภาพโดยรวมของฝาย</p> <p>"เป็นฝายที่อยู่ในความรับผิดชอบของ อบต.วังเงิน ถ้าย้อนจากกรมชลประทาน มีสภาพแต่ละส่วนดังนี้ ส่วน Protection เหนือน้ำ : มีการกัดเซาะน้อย มีตะกอนบริเวณหน้าฝายปานกลาง มีวัชพืชขึ้นน้อย โดยรวมมีสภาพปกติสามารถใช้งานได้ ส่วนเหนือน้ำ : มีการกัดเซาะน้อย มีตะกอนบริเวณหน้าฝายปานกลาง มีวัชพืชขึ้นน้อย โดยรวมมีสภาพปกติสามารถใช้งานได้ ส่วนควมคุมน้ำ : โดยรวมสภาพปกติ แต่ประตูระบายน้ำชำรุดทุกตัวไม่สามารถเปิด/ปิดได้ มีวัชพืชขึ้นน้อย ส่วนท้ายน้ำ : โดยรวมมีสภาพปกติ มีการกัดเซาะ และการแตกร้าวน้อย มีวัชพืชขึ้นน้อย ส่วน Protection ท้ายน้ำ : โดยรวมสภาพปกติ มีวัชพืชขึ้นน้อย มีตะกอนน้อย ระบบส่งน้ำ : ใช้สถานีสูบน้ำด้วยไฟฟ้า"</p> <p>แนวทางแก้ไขปรับปรุงเบื้องต้น</p> <p>ตัวฝายโดยรวมมีสภาพปกติ มีวัชพืชขึ้นน้อย สามารถใช้งานได้ตามปกติ แต่ประตูระบายน้ำชำรุด ดังนั้นควรได้รับการตรวจสอบว่าสามารถปรับปรุงซ่อมแซมได้หรือไม่หากไม่สามารถซ่อมแซมได้ควรเปลี่ยนประตูระบายน้ำใหม่ ควรวางแผนการขุดลอก และกำจัดวัชพืชตามระยะเวลาที่เหมาะสมของพื้นที่</p>
