ชื่อฝาย ทุ่งหลายวาง ชื่อลำน้ำ ห้วยแม่ต๋อน ลำน้ำสาขาของ แม่น้ำจาง ประเภทลำน้ำ ลำห้วย วันที่สำรวจ 31 พ.ค. 66
 หมู่บ้าน หมู่ที่ 3 นาตุ ตำบล วังเงิน อำเภอ แม่ทะ จังหวัด ลำปาง
 ก่อสร้าง เมื่อปี พ.ศ. อายุฝาย มากกว่า 20 ปี หน่วยงานรับผิดชอบ อบต.วังเงิน ใช้แบบมาตรฐาน : มข.2527

ผลการตรวจสอบสภาพฝาย

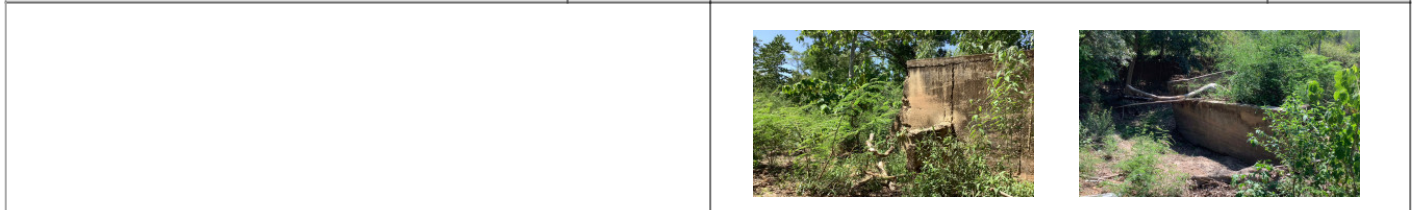
1. ส่วนป้องกันเหนือหน้า : ใช้งานได้ดี ปานกลาง ทรุดโทรม 2. ส่วนเหนือหน้า : ใช้งานได้ดี ปานกลาง ทรุดโทรม ต่อกอนมีปานกลาง

เป็นฝาย มข.2527 ในความรับผิดชอบของ อบต.วังเงิน มีสภาพทรุดโทรมทั้งเสียหายหมดสภาพ
แนวทางแก้ไขปรับปรุงเบื้องต้น
 ตัวฝายมีสภาพทรุดโทรมมากไม่เหมาะกับการปรับปรุงซ่อมแซมครี้อถอน
 และก่อสร้างใหม่ในรูปแบบ และขนาดที่เหมาะสม

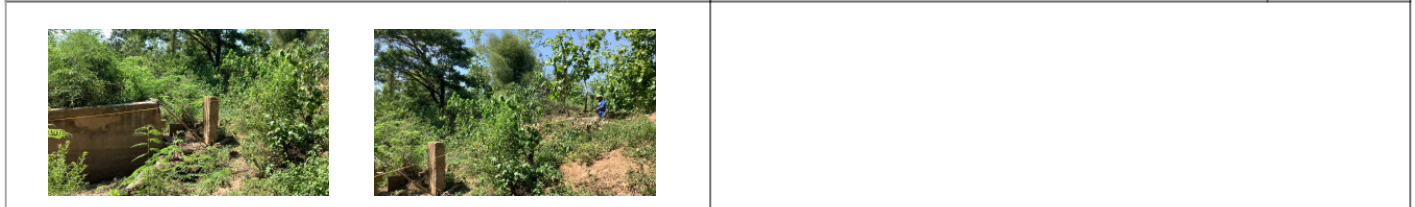
3. ส่วนควบคุมน้ำ : ใช้งานได้ดี ปานกลาง ทรุดโทรม 4. ส่วนท้ายน้ำ : ใช้งานได้ดี ปานกลาง ทรุดโทรม ต่อกอนมีปานกลาง

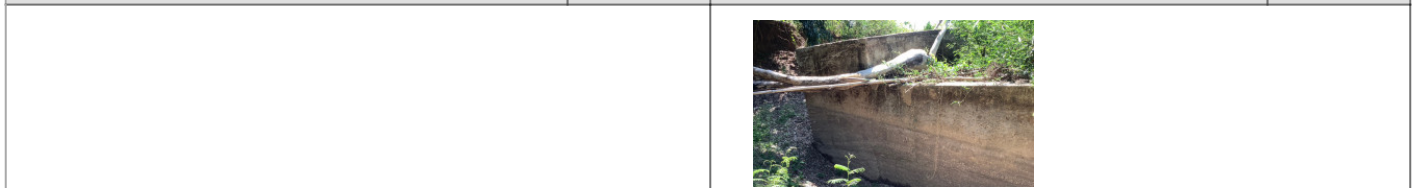
5. ส่วนป้องกันท้ายน้ำ : ใช้งานได้ดี ปานกลาง ทรุดโทรม ต่อกอนมีปานกลาง 6. ระบบส่งน้ำ : ใช้งานได้ดี ปานกลาง ทรุดโทรม
