ชื่อฝาย ชื่อลำน้ำ ห้วยแม่มาย ลำน้ำสาขาของ แม่น้ำวัง ประเภทลำน้ำ ลำห้วย วันที่สำรวจ 25 พ.ค. 66
 หมู่บ้าน หมู่ที่ 5 แพะใหม่ ตำบล วังเงิน อำเภอ แม่ทะ จังหวัด ลำปาง
 ก่อสร้าง เมื่อปี พ.ศ. อายุฝาย มากกว่า 20 ปี หน่วยงานรับผิดชอบ อบต.วังเงิน ใช้แบบมาตรฐาน : มข.2527

ผลการตรวจสอบสภาพฝาย

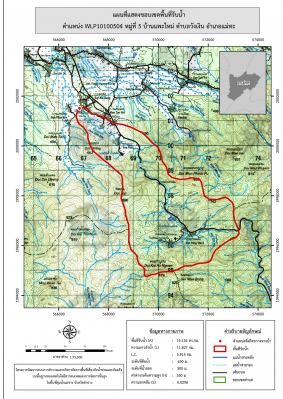
<p>ข้อมูลพื้นที่รับน้ำของฝาย</p> <p>A = 19.14 ตารางกิโลเมตร</p> <p>L = 11.83 กิโลเมตร</p> <p>LC = 5.91 กิโลเมตร</p> <p>H = 350 เมตร</p> <p>s = 0.03</p> <p>c = 0.1</p> <p>l = 65 มิลลิเมตร/ชั่วโมง</p> <p>Return period = 100 ปี</p> <p>อัตราการไหลสูงสุด = 34.58 ลบ.ม./วินาที</p>	<p>สภาพโดยรวมของฝาย</p> <p>"เป็นฝาย มข.2527 มีองค์ประกอบ 2 ส่วน คือ ส่วนควบคุมน้ำ และส่วนท้ายน้ำ มีสภาพดังนี้ ส่วนควบคุมน้ำ : มีการกัดเซาะน้อย โดยรวมสามารถใช้งานได้ มีวัชพืชขึ้นน้อย มีตะกอนหน้าฝายปานกลาง ส่วนท้ายน้ำ : สภาพโดยรวมปกติสามารถใช้งานได้มีวัชพืชขึ้นน้อย "</p> <p>แนวทางแก้ไขปรับปรุงเบื้องต้น</p> <p>ตัวฝายโดยรวมมีสภาพยังพอใช้งานได้สามารถใช้งานต่อไปได้ควรได้รับการขุดลอกเนื่องจากมีตะกอนหน้าฝายค่อนข้างมาก และวางมาตรการขุดลอก และกำจัดวัชพืชตามระยะเวลาที่เหมาะสมของพื้นที่</p>
