ชื่อฝาย ปะปา ชื่อลำน้ำ ห้วยแม่ม้าย ลำน้ำสาขาของ แม่น้ำจาง ประเภทลำน้ำ ลำห้วย วันที่สำรวจ 25 พ.ค. 66
 หมู่บ้าน หมู่ที่ 5 แพะใหม่ ตำบล วังเงิน อำเภอ แม่ทะ จังหวัด ลำปาง
 ก่อสร้าง เมื่อปี พ.ศ. อายุฝาย มากกว่า 10 ปี หน่วยงานรับผิดชอบ อบต.วังเงิน ออกแบบเอง

ผลการตรวจสอบสภาพฝาย

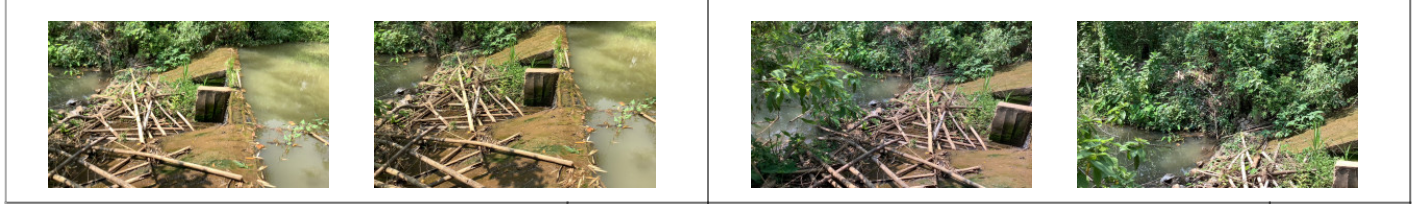
3. ส่วนควบคุมน้ำ : ใช้งานได้ดี ปานกลาง ทรุดโทรม 4. ส่วนท้ายน้ำ : ใช้งานได้ดี ปานกลาง ทรุดโทรม ตะกอนมีน้อย

สภาพโดยรวมของฝาย
 "เป็นฝาย คสล. ในความรับผิดชอบของ อบต.วังเงิน มีองค์ประกอบ และสภาพฝายดังนี้
 ส่วนควบคุมน้ำ : มีสภาพปกติสามารถใช้งานได้มีวัชพืชขึ้นปานกลาง ส่วนท้ายน้ำ :
 มีการกัดเซาะน้อยสภาพโดยรวมปกติสามารถใช้งานได้มีวัชพืชขึ้นปานกลาง"
 แนวทางแก้ไขปรับปรุงเบื้องต้น
 ตัวฝายโดยรวมมีสภาพปกติ มีวัชพืชขึ้นน้อย สามารถใช้งานได้ตามปกติ
 ควรวางมาตรการขุดลอก และกำจัดวัชพืชตามระยะเวลาที่เหมาะสมของพื้นที่

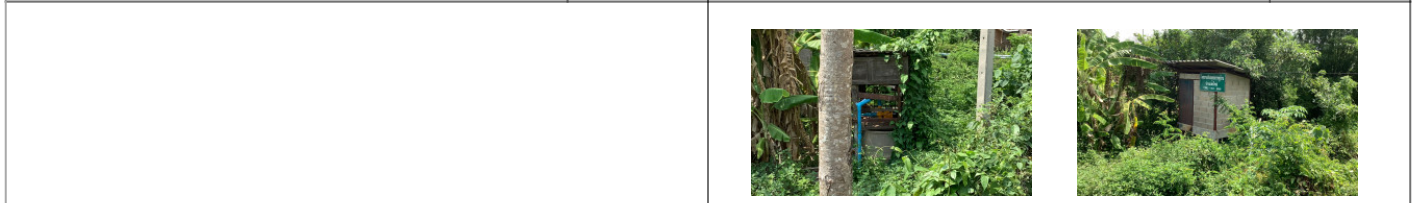
5. ส่วนป้องกันท้ายน้ำ : ใช้งานได้ดี ปานกลาง ทรุดโทรม ตะกอนมีน้อย 6. ระบบส่งน้ำ : ใช้งานได้ดี ปานกลาง ทรุดโทรม
