ชื่อฝาย ปู่โจน ชื่อลำน้ำ ห้วยแม่มาย ลำน้ำสาขาของ แม่น้ำจาง ประเภทลำน้ำ ลำห้วย วันที่สำรวจ 25 พ.ค. 66
 หมู่บ้าน หมู่ที่ 7 มาย ตำบล วังเงิน อำเภอ แม่ทะ จังหวัด ลำปาง
 ก่อสร้าง เมื่อปี พ.ศ. 2546 อายุฝาย 20 หน่วยงานรับผิดชอบ อบต.วังเงิน ไซ้แบบมาตรฐาน : มข.2527

ผลการตรวจสอบสภาพฝาย

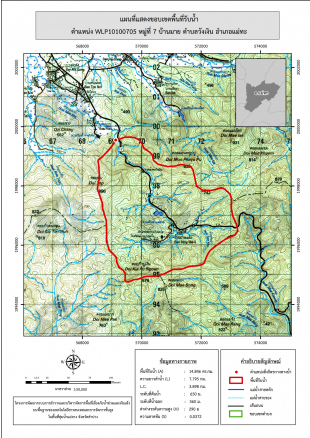
<p>ข้อมูลพื้นที่รับน้ำของฝาย</p> <p>A = 14.85 ตารางกิโลเมตร</p> <p>L = 7.8 กิโลเมตร</p> <p>LC = 3.9 กิโลเมตร</p> <p>H = 290 เมตร</p> <p>s = 0.04</p> <p>c = 0.1</p> <p>l = 75 มิลลิเมตร/ชั่วโมง</p> <p>Return period = 100 ปี</p> <p>อัตราการไหลสูงสุด = 30.95 ลบ.ม./วินาที</p>	<p>สภาพโดยรวมของฝาย</p> <p>เป็นฝาย มข.2527 มีองค์ประกอบ 3 ส่วน คือ ส่วนควบคุมน้ำ ส่วนท้ายน้ำ และระบบส่งน้ำ</p> <p>มีสภาพดังนี้</p> <p>ส่วนควบคุมน้ำ : มีการกัดเซาะ และแตกกร้าน้อย โดยรวมสามารถใช้งานได้ มีวัชพืชขึ้นน้อย</p> <p>มีการก่อบีตประตูระบายน้ำทำให้ไม่สามารถระบายตะกอนหน้าฝายได้</p> <p>ส่วนท้ายน้ำ : มีการกัดเซาะ และแตกกร้าน้อย</p> <p>สภาพโดยรวมปกติสามารถใช้งานได้มีวัชพืชขึ้นน้อย</p> <p>ระบบส่งน้ำ : สภาพโดยรวมปกติสามารถใช้งานได้มีวัชพืชขึ้นน้อย</p> <p>แนวทางแก้ไขปรับปรุงเบื้องต้น</p> <p>ตัวฝายโดยรวมมีสภาพยังพอใช้งานได้แต่เนื่องจากเป็นฝายที่ค่อนข้างเก่ามีการทรุดโทรมตามการเวลไม่เหมาะกับการปรับปรุงซ่อมแซมสามารถใช้งานได้จนต่อไปได้จนกว่าจะหมดสภาพควรวางมาตรการขุดลอก และกำจัดวัชพืชตามระยะเวลาที่เหมาะสมของพื้นที่</p>
