ชื่อฝาย ฝายน้อย ชื่อลำน้ำ ห้วยแม่วะ ลำน้ำสาขาของ แม่น้ำจาง ประเภทลำน้ำ ลำห้วย วันที่สำรวจ 8 พ.ค. 66
 หมู่บ้าน หมู่ที่ 1 สันดอนแก้ว ตำบล สันดอนแก้ว อำเภอ แม่ทะ จังหวัด ลำปาง
 ก่อสร้าง เมื่อปี พ.ศ. 2542 อายุฝาย 21 หน่วยงานรับผิดชอบ เทศบาลตำบลสิริราช ใช้แบบมาตรฐาน : มข.2527

ผลการตรวจสอบสภาพฝาย

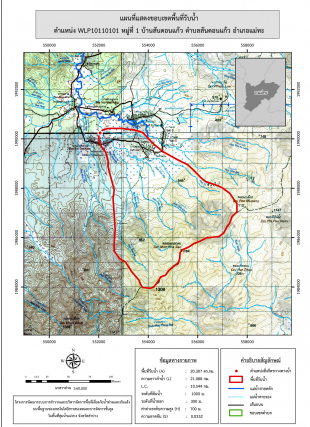
<p>ข้อมูลพื้นที่รับน้ำของฝาย A = 20.31 ตารางกิโลเมตร L = 21.09 กิโลเมตร LC = 10.54 กิโลเมตร H = 700 เมตร s = 0.03 c = 0.1 I = มิลลิเมตร/ชั่วโมง Return period = 100 ปี อัตราการไหลสูงสุด = 52.64 ลบ.ม./วินาที</p>	<p>สภาพโดยรวมของฝาย</p> <p>เป็นฝาย มข.2527 มีองค์ประกอบ 3 ส่วน คือ ส่วนควบคุมน้ำ ส่วนท้ายน้ำ และระบบส่งน้ำ มีสภาพดังนี้</p> <p>ส่วนควบคุมน้ำ : มีการกัดเซาะด้านข้างตัวฝายมากทำให้ไม่สามารถกักเก็บน้ำได้ ทำให้ทิศทางการไหลของลำน้ำเปลี่ยนไปจากเดิม</p> <p>ส่วนท้ายน้ำ : สภาพโดยรวมปกติมีการกัดเซาะ และแตกร้าวบริเวณพื้นตะเข้ชั้นย่อย</p> <p>ระบบส่งน้ำ : มีการกัดเซาะ ทรุดตัว และแตกร้าวปานกลางบริเวณปากคลองส่งน้ำสามารถใช้งานได้มีวัชพืชขึ้นน้อย</p> <p>แนวทางแก้ไขปรับปรุงเบื้องต้น</p> <p>ตัวโครงสร้างฝายยังสามารถใช้งานได้มีสภาพปกติ แต่มีการกัดเซาะด้านข้างซึ่งสามารถซ่อมแซมโดยการถม และบดอัดใหม่ และเสริมแนวป้องกันตลิ่งบริเวณด้านเหนือน้ำ</p> <p>ส่วนบริเวณปากคลองส่งน้ำให้เสริมแนวป้องกันการกัดเซาะเช่นเดียวกับกับด้านเหนือน้ำ</p>
