ชื่อฝาย ชื่อลำน้ำ ห้วยแม่วะ ลำน้ำสาขาของ แม่น้ำจาง ประเภทลำน้ำ ลำห้วย วันที่สำรวจ 8 พ.ค. 66  
 หมู่บ้าน หมู่ที่ 2 ด่าน ตำบล สันดอนแก้ว อำเภอ แม่ทะ จังหวัด ลำปาง  
 ก่อสร้าง เมื่อปี พ.ศ. อายุฝาย มากกว่า 15 ปี หน่วยงานรับผิดชอบ เทศบาลตำบลสิริราช ออกแบบเอง

## ผลการตรวจสอบสภาพฝาย

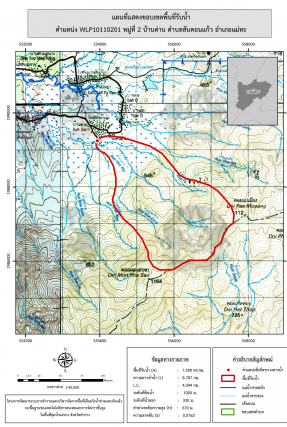
<p>ข้อมูลพื้นที่รับน้ำของฝาย            A = 7.39 ตารางกิโลเมตร            L = 8.79 กิโลเมตร            LC = 4.39 กิโลเมตร            H = 670 เมตร            s = 0.08            c = 0.1            I = 80 มิลลิเมตร/ชั่วโมง            Return period = 100 ปี            อัตราการไหลสูงสุด = 16.44 ลบ.ม./วินาที</p>	<p><b>สภาพโดยรวมของฝาย</b>            เป็นฝาย คสล. ในความรับผิดชอบของ เทศบาลตำบลสิริราช เมืองค์ประกอบ และสภาพฝายดังนี้            ส่วนควบคุมน้ำ : มีการกัดเซาะ ทรุดตัว และแตกร่วนน้อย            สภาพโดยรวมสามารถใช้งานได้มีวัชพืชขึ้นน้อย มีตะกอนมาก            ส่วนท้ายน้ำ : มีการกัดเซาะ ทรุดตัว และแตกร่วนน้อย            สภาพโดยรวมสามารถใช้งานได้มีวัชพืชขึ้นน้อย            ระบบส่งน้ำ : สภาพโดยรวมปกติสามารถใช้งานได้มีวัชพืชขึ้นน้อย</p> <p><b>แนวทางแก้ไขปรับปรุงเบื้องต้น</b>            โดยรวมตัวฝายมีสภาพปกติสามารถใช้งานได้มีตะกอนหน้าฝายมากควรได้รับการขุดลอก            และวางมาตรการขุดลอก กำจัดวัชพืชตามระยะเวลาที่เหมาะสมของพื้นที่</p>
