ชื่อฝาย สบยอน ชื่อลำน้ำ ห้วยแม่วะ ลำน้ำสาขาของ แม่จาง ประเภทลำน้ำ ลำห้วย วันที่สำรวจ 8 พ.ค. 66  
 หมู่บ้าน หมู่ที่ 3 แม่วะ ตำบล สันตอนแก้ว อำเภอ แม่ทะ จังหวัด ลำปาง  
 ก่อสร้าง เมื่อปี พ.ศ. อายุฝาย มากกว่า 30 ปี หน่วยงานรับผิดชอบ เทศบาลตำบลสิริราช ไซ้แบบมาตรฐาน : มข.2527

**ผลการตรวจสอบสภาพฝาย**

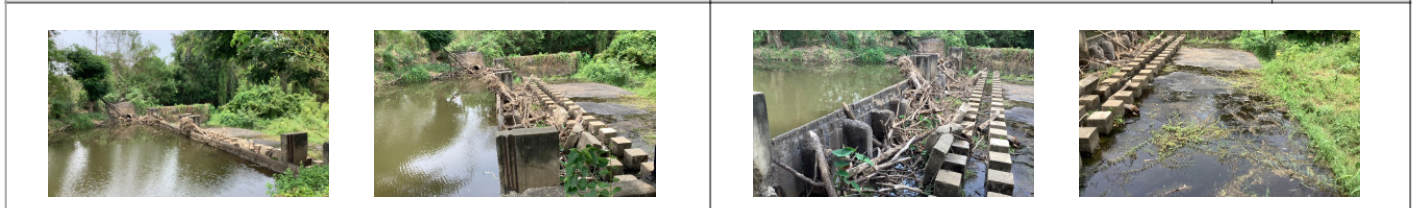
3. ส่วนควบคุมน้ำ : <input checked="" type="checkbox"/> ใช้งานได้ดี <input type="checkbox"/> ปานกลาง <input type="checkbox"/> ทรุดโทรม	ตะกอนมีปานกลาง	4. ส่วนท้ายน้ำ : <input checked="" type="checkbox"/> ใช้งานได้ดี <input type="checkbox"/> ปานกลาง <input type="checkbox"/> ทรุดโทรม	ตะกอนมีน้อย
---	----------------	---	-------------

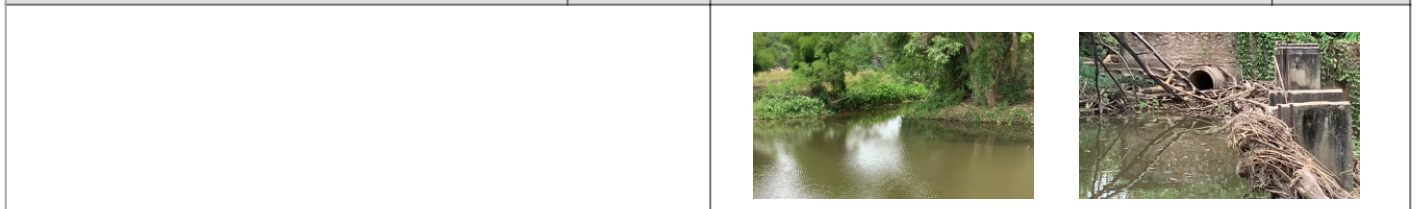
5. ส่วนป้องกันท้ายน้ำ : <input type="checkbox"/> ใช้งานได้ดี <input type="checkbox"/> ปานกลาง <input type="checkbox"/> ทรุดโทรม	ตะกอนมีปานกลาง	6. ระบบส่งน้ำ : <input checked="" type="checkbox"/> ใช้งานได้ดี <input type="checkbox"/> ปานกลาง <input type="checkbox"/> ทรุดโทรม	ตะกอนมีน้อย
---	----------------	--	-------------
