ชื่อฝาย ห้วยแม่สัก ชื่อลำน้ำ ห้วยแม่สัก ลำน้ำสาขาของ ห้วยแม่วะ/แม่น้ำจาง ประเภทลำน้ำ ลำห้วย วันที่สำรวจ 8 พ.ค. 66
 หมู่บ้าน หมู่ที่ 1 สบแม่นาง ตำบล สันดอนแก้ว อำเภอ แม่ทะ จังหวัด ลำปาง
 ก่อสร้าง เมื่อปี พ.ศ. อายุฝาย มากกว่า 40 ปี หน่วยงานรับผิดชอบ เทศบาลตำบลสิริราช ออกแบบเอง

ผลการตรวจสอบสภาพฝาย

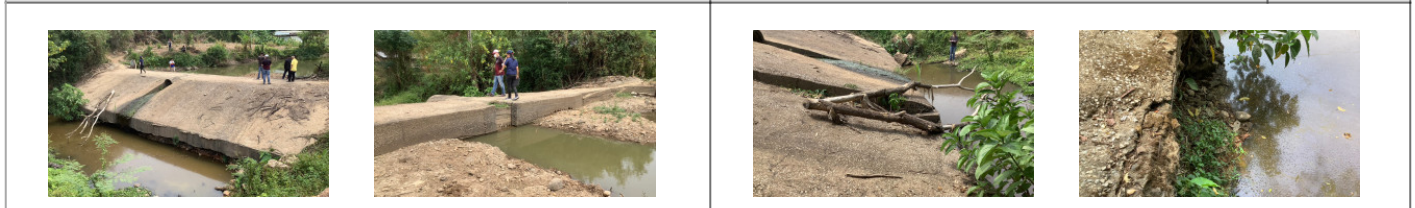
3. ส่วนควบคุมน้ำ : ใช้งานได้ดี ปานกลาง ทรุดโทรม 4. ส่วนท้ายน้ำ : ใช้งานได้ดี ปานกลาง ทรุดโทรม ตะกอนมีปานกลาง

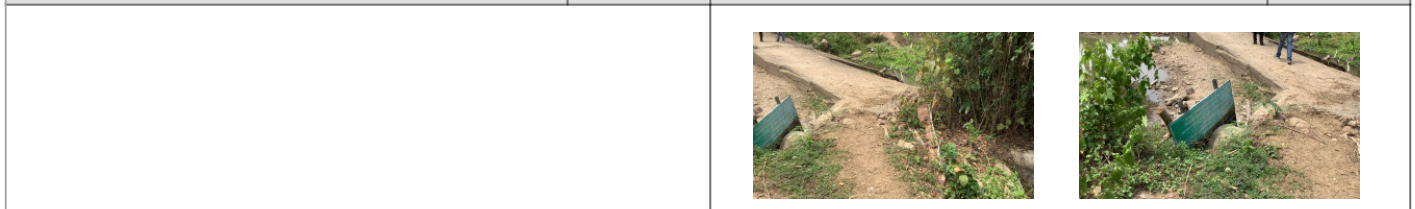
5. ส่วนป้องกันท้ายน้ำ : ใช้งานได้ดี ปานกลาง ทรุดโทรม ตะกอนมีปานกลาง 6. ระบบส่งน้ำ : ใช้งานได้ดี ปานกลาง ทรุดโทรม ตะกอนมีน้อย
