ชื่อฝาย - ชื่อลำน้ำ ห้วยสมัย ลำน้ำสาขาของ แม่น้ำวัง ประเภทลำน้ำ ลำห้วย วันที่สำรวจ 8 ธ.ค. 66
 หมู่บ้าน หมู่ที่ 03 วังพร้าว ตำบล สบปราบ อำเภอ สบปราบ จังหวัด ลำปาง
 ก่อสร้าง เมื่อปี พ.ศ. 2562 อายุฝาย 4 หน่วยงานรับผิดชอบ เทศบาลตำบลสบปราบ ออกแบบเอง

ผลการตรวจสอบสภาพฝาย

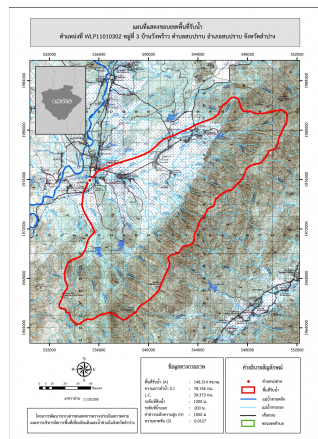
พื้นที่รับน้ำของฝายและข้อมูลประกอบ	สภาพโดยรวมของฝายและแนวทางแก้ไขปรับปรุงเบื้องต้น

<p>ข้อมูลพื้นที่รับน้ำของฝาย A = 148.514 ตารางกิโลเมตร L = 78.746 กิโลเมตร LC = 39.373 กิโลเมตร H = 1000 เมตร s = 0.0127 Return period = 100 ปี อัตราการไหลสูงสุด = 184.44 ลบ.ม./วินาที</p>	<p>สภาพโดยรวมของฝาย "เป็นฝาย คสล. ก่อสร้างเมื่อปี พ.ศ.2562 มีอายุ 4 ปี มีสภาพในแต่ละส่วนดังนี้ ส่วน Protection เหนือน้ำ : มีการกัดเซาะ และทรุดตัวน้อยโดยรวมปกติสามารถใช้งานได้ ส่วนเหนือน้ำ : ปกติปกติมีวัชพืชขึ้นน้อย ส่วนควบคุมน้ำ : ปกติมีวัชพืชขึ้นน้อย ส่วนท้ายน้ำ : ปกติมีวัชพืชขึ้นน้อย ส่วน Protection ท้ายน้ำ : มีการกัดเซาะ และทรุดตัวน้อยโดยรวมปกติสามารถใช้งานได้ ระบบส่งน้ำ : ไม่มี มีสภาพตะกอนหน้าฝาย : ปานกลาง"</p> <p>แนวทางแก้ไขปรับปรุงเบื้องต้น มีสภาพโดยรวมปกติ ควรวางมาตรการขุดลอก และกำจัดวัชพืชตามเวลาที่เหมาะสม</p>
