ชื่อฝาย - ชื่อลำน้ำ ห้วยอุ้มลอง ลำน้ำสาขาของ ห้วยสมัย/แม่น้ำวัง ประเภทลำน้ำ ลำห้วย วันที่สำรวจ 14 ธ.ค. 66
 หมู่บ้าน หมู่ที่ 04 อุ้มลอง ตำบล สมัย อำเภอ สบปราบ จังหวัด ลำปาง
 ก่อสร้าง เมื่อปี พ.ศ. อายุฝาย มากกว่า 15 ปี หน่วยงานรับผิดชอบ ที่ว่าการอำเภอสบปราบ ใช้แบบมาตรฐาน : มข.2527

ผลการตรวจสอบสภาพฝาย

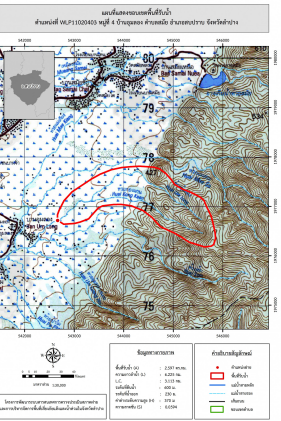
<p>ข้อมูลพื้นที่รับน้ำของฝาย A = 2.597 ตารางกิโลเมตร L = 6.225 กิโลเมตร LC = 3.113 กิโลเมตร H = 370 เมตร s = 0.0594 c = 0.2 I = 90 มิลลิเมตร/ชั่วโมง Return period = 100 ปี อัตราการไหลสูงสุด = 12.99 ลบ.ม./วินาที</p>	<p>สภาพโดยรวมของฝาย "เป็นฝาย มข.2527 มีอายุมากกว่า 15 ปี มีสภาพในแต่ละส่วนดังนี้ ส่วน Protection เหนือน้ำ : ไม่มี ส่วนเหนือน้ำ : ไม่มี ส่วนควบคุมน้ำ : โดยรวมปกติยังสามารถใช้งานได้มีวัชพืชขึ้นน้อย ส่วนท้ายน้ำ : ปกติ ส่วน Protection ท้ายน้ำ : ไม่มี ระบบส่งน้ำ : ปกติ มีสภาพตะกอนหน้าฝาย : น้อย"</p> <p>แนวทางแก้ไขปรับปรุงเบื้องต้น มีสภาพโดยรวมปกติยังสามารถใช้งานได้ ควรวางแผนการขุดลอก และกำจัดวัชพืชตามเวลาที่เหมาะสม</p>
