ชื่อฝาย - ชื่อลำน้ำ ห้วยอุ้มลอง ลำน้ำสาขาของ ห้วยสมัย/แม่น้ำวัง ประเภทลำน้ำ ลำห้วย วันที่สำรวจ 14 ธ.ค. 66
 หมู่บ้าน หมู่ที่ 06 จัวใต้ ตำบล สมัย อำเภอ สบปราบ จังหวัด ลำปาง
 ก่อสร้าง เมื่อปี พ.ศ. 63 อายุฝาย 3 หน่วยงานรับผิดชอบ อบต.สมัย ออกแบบเอง

ผลการตรวจสอบสภาพฝาย

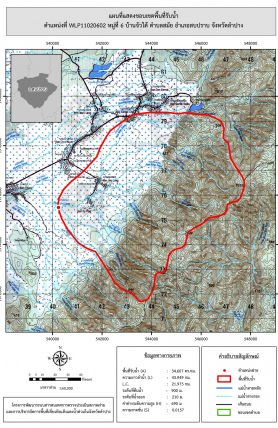
<p>ข้อมูลพื้นที่รับน้ำของฝาย A = 34.607 ตารางกิโลเมตร L = 43.949 กิโลเมตร LC = 21.975 กิโลเมตร H = 690 เมตร s = 0.0157 Return period = 100 ปี อัตราการไหลสูงสุด = 73.65 ลบ.ม./วินาที</p>	<p>สภาพโดยรวมของฝาย</p> <p>"เป็นฝาย คสล. ก่อสร้างเมื่อปี พ.ศ.2563 มีอายุ 3 ปี มีสภาพในแต่ละส่วนดังนี้ ส่วน Protection เหนือน้ำ : ไม่มี ส่วนเหนือน้ำ : ปกติ ส่วนควบคุมน้ำ : ปกติ ส่วนท้ายน้ำ : ปกติ ส่วน Protection ท้ายน้ำ : ไม่มี ระบบส่งน้ำ : ปกติมีวัชพืชขึ้นน้อย มีสภาพตะกอนหน้าฝาย : น้อย"</p> <p>แนวทางแก้ไขปรับปรุงเบื้องต้น</p> <p>"มีสภาพโดยรวมปกติ ควรวางแผนการขุดลอก และกำจัดวัชพืชตามเวลาที่เหมาะสม"</p>
