ชื่อฝาย - ชื่อลำน้ำ ห้วยอุ้มลอง ลำน้ำสาขาของ ห้วยสมัย/แม่น้ำวัง ประเภทลำน้ำ ลำห้วย วันที่สำรวจ 14 ธ.ค. 66
 หมู่บ้าน หมู่ที่ 08 ป่าไผ่พัฒนา ตำบล สมัย อำเภอ สบปราบ จังหวัด ลำปาง
 ก่อสร้าง เมื่อปี พ.ศ. อายุฝาย มากกว่า 20 ปี หน่วยงานรับผิดชอบ ไม่ทราบ ออกแบบเอง

ผลการตรวจสอบสภาพฝาย

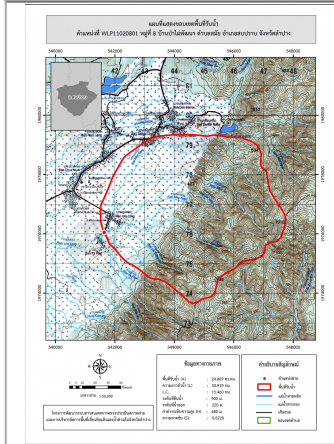
สภาพโดยรวมของฝาย
 "เป็นฝาย คสล. มีอายุมากกว่า 20 ปี มีสภาพในแต่ละส่วนดังนี้ ส่วน Protection เหนือน้ำ : ไม่มี ส่วนเหนือน้ำ : ปกติมีวัชพืชขึ้นน้อย ส่วนควบคุมน้ำ : ปกติมีวัชพืชขึ้นน้อย ส่วนท้ายน้ำ : ปกติมีวัชพืชขึ้นน้อย ส่วน Protection ท้ายน้ำ : ไม่มี ระบบส่งน้ำ : ปกติ
 มีสภาพตะกอนหน้าฝาย : มาก"
แนวทางแก้ไขปรับปรุงเบื้องต้น
 "มีสภาพโดยรวมปกติ ควรวางแผนการขุดลอก และกำจัดวัชพืชตามเวลาที่เหมาะสม"
