ชื่อฝาย - ชื่อลำน้ำ ห้วยน้ำดิบ ลำน้ำสาขาของ แม่แก้ว/แม่น้ำวัง ประเภทลำน้ำ ลำห้วย วันที่สำรวจ 15 ธ.ค. 66  
 หมู่บ้าน หมู่ที่ 03 ปงกา ตำบล แม่แก้ว อำเภอ สบปราบ จังหวัด ลำปาง  
 ก่อสร้าง เมื่อปี พ.ศ. อายุฝาย มากกว่า 10 ปี หน่วยงานรับผิดชอบ ที่ว่าการอำเภอสบปราบ ออกแบบเอง

ผลการตรวจสอบสภาพฝาย

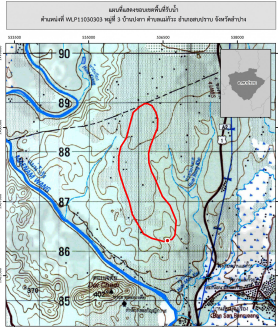
<p><b>ข้อมูลพื้นที่รับน้ำของฝาย</b>                      A = 1.734 ตารางกิโลเมตร                      L = 2.224 กิโลเมตร                      LC = 1.112 กิโลเมตร                      H = 60 เมตร                      s = 0.027                      c = 0.2                      I = 120 มิลลิเมตร/ชั่วโมง                      Return period = 100 ปี                      อัตราการไหลสูงสุด = 11.57 ลบ.ม./วินาที</p>	<p><b>สภาพโดยรวมของฝาย</b>                      "เป็นฝาย คสล. มีอายุมากกว่า 10 ปี มีสภาพในแต่ละส่วนดังนี้ ส่วน Protection เหนือน้ำ : ไม่มี ส่วนเหนือน้ำ : ไม่มี ส่วนควบคุมน้ำ : มีการกัดเซาะ และทรุดตัวปานกลาง โดยถูกกัดเซาะขาดด้านข้างปัจจุบันใช้กระสอบทรายกันข้อมแซมชั่วคราว มีวัชพืชขึ้นน้อย ส่วนท้ายน้ำ : ปกติมีวัชพืชขึ้นน้อย ส่วน Protection ท้ายน้ำ : ไม่มี ระบบส่งน้ำ : ไม่มี มีสภาพตะกอนหน้าฝาย : มาก"</p> <p><b>แนวทางแก้ไขปรับปรุงเบื้องต้น</b>                      ควรได้รับการปรับปรุงซ่อมแซมส่วนที่ถูกกัดเซาะโดยการขุดดินออกบดอัดใหม่ และก่อสร้างส่วน Protection เหนือน้ำ โดยใช้หินเรียงกลองเกเวียน วางมาตรการขุดลอก และกำจัดวัชพืชตามเวลาที่เหมาะสม</p>
