การตรวจสอบสภาพฝายและแนวทางแก้ไขปรับปรุงเพื่อเพิ่มประสิทธิภาพฝาย ในจังหวัดลำปาง

รหัสฝายที่ : WLP12010102

ชื่อฝาย ประปา ชื่อลำน้ำ แม่ตาล ลำน้ำสาขาของ แม่น้ำ/แม่น้ำวัง ประเภทลำน้ำ ลำห้วย วันที่สำรวจ 2 ต.ค. 66
 หมู่บ้าน หมู่ที่ 01 ห้างฉัตรใต้ ตำบล ห้างฉัตร อำเภอ ห้างฉัตร จังหวัด ลำปาง
 ก่อสร้าง เมื่อปี พ.ศ. อายุฝาย มากกว่า 10 ปี หน่วยงานรับผิดชอบ เทศบาลตำบลห้างฉัตร ออกแบบเอง

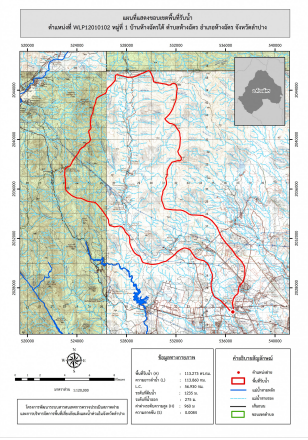
<p>ข้อมูลพื้นที่รับน้ำของฝาย</p> <p>A = 113.273 ตารางกิโลเมตร</p> <p>L = 113.86 กิโลเมตร</p> <p>LC = 56.93 กิโลเมตร</p> <p>H = 960 เมตร</p> <p>s = 0.0084</p> <p>Return period = 100 ปี</p> <p>อัตราการไหลสูงสุด = 155.5 ลบ.ม./วินาที</p>	<p>สภาพโดยรวมของฝาย</p> <p>"เป็นฝายชั่วคราวใช้กระสอบทรายกันล้นน้ำเพื่อยกระดับน้ำให้หัวสูบน้ำเข้าโรงผลิตประปาหมู่บ้าน มีอายุมากกว่า 10 ปี มีสภาพในแต่ละส่วนดังนี้ ส่วน Protection เหนือน้ำ : มองไม่เห็นส่วนพื้นลาดด้านข้างปกติมีวัชพืชขึ้นน้อย ส่วนเหนือน้ำ : มองไม่เห็นส่วนพื้นลาดด้านข้างปกติมีวัชพืชขึ้นน้อย ส่วนควมคุมน้ำ :</p> <p>เนื่องจากเป็นฝายชั่วคราวสร้างโดยใช้กระสอบทรายทำให้ช่วงน้ำหลากพังเสียหายทุกปี ทางเทศบาลต้องดำเนินการซ่อมแซมทุกปี</p> <p>ปัจจุบันไม่สามารถสร้างเป็นฝายถาวรได้เนื่องจากติดปัญหาด้านพื้นที่ที่เชื่อมต่อกับเทศบาลเวียงตาล ส่วนท้ายน้ำ : มีการกัดเซาะ ทรุดตัว แคร็ก ร้าว มีรูโพรง และมีการเคลื่อนถอยมีวัชพืชขึ้นน้อย ส่วน Protection ท้ายน้ำ : ไม่มี ระบบส่งน้ำ : ไม่มี (ใช้เพื่อผลิตประปาหมู่บ้าน) มีสภาพตะกอนหน้าฝาย : ปานกลาง"</p> <p>แนวทางแก้ไขปรับปรุงเบื้องต้น</p> <p>"ควรเจรจาในเรื่องเขตพื้นที่กับทางเทศบาลเวียงตาลหากเป็นไปได้ควรรื้อถอนและก่อสร้างใหม่ในรูปแบบฝายถาวรโดยให้มีขนาด และรูปแบบที่เหมาะสมกับหน้าตัดลำน้ำ และปริมาณน้ำหลาก ควรวางมาตรการขุดลอก และกำจัดวัชพืชตามเวลาที่เหมาะสม"</p>
