การตรวจสอบสภาพฝายและแนวทางแก้ไขปรับปรุงเพื่อเพิ่มประสิทธิภาพฝาย ในจังหวัดลำปาง

รหัสฝายที่ : WLP12010302

ชื่อฝาย ปี้ง ชื่อลำน้ำ แม่ตาล ลำน้ำสาขาของ แม่น้ำว/แม่น้ำวัง ประเภทลำน้ำ ลำห้วย วันที่สำรวจ 16 ต.ค. 66
 หมู่บ้าน หมู่ที่ 03 แม่ฮาว ตำบล ห้างฉัตร อำเภอ ห้างฉัตร จังหวัด ลำปาง
 ก่อสร้าง เมื่อปี พ.ศ. อายุฝาย มากกว่า 20 ปี หน่วยงานรับผิดชอบ อบจ.ลำปาง ใช้แบบมาตรฐาน : มข.2527

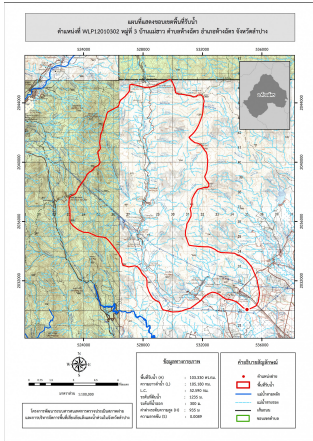
"เป็นฝาย คสล. มีอายุมากกว่า 20 ปี มีสภาพในแต่ละส่วนดังนี้ ส่วน Protection เหนือน้ำ : ไม่มี ส่วนเหนือน้ำ : ไม่มี ส่วนควบคุมน้ำ : มีการกัดเซาะ ทรุด้ว้ แดกร้าว รั่ว และมีรูโหว่ค่อนข้างมาก ไม่สามารถกักเก็บน้ำได้ และมีการรั่วซึมรอดใต้ตัวฝาย ส่วนท้ายน้ำ : มีการกัดเซาะ ทรุด้ว้ แดกร้าว รั่ว และมีรูโหว่ค่อนข้างมาก ส่วน Protection ท้ายน้ำ : ไม่มี ระบบส่งน้ำ : ปกติมีวัชพืชขึ้นน้อย มีสภาพตะกอนหน้าฝาย : มาก"

- "ควรรื้อถอน และก่อสร้างใหม่โดยให้พิจารณาจาก 4 ส่วนดังนี้
- 1. มีรูปแบบของฝายให้เหมาะสมกับลักษณะภูมิประเทศ ความลาดชันและปริมาณตะกอนในลำน้ำ
- 2. ความยาวสันฝายไม่น้อยกว่าความกว้างลำน้ำเดิม
- 3. ความสูงสันฝายเหมาะสมไม่ทำให้เกิดน้ำล้นตลิ่งในช่วงน้ำหลาก
- 4. อาคารสลายพลังงานด้านหลังตัวฝายสามารถลดพลังงานของน้ำไม่ทำให้เกิดการกัดเซาะท้ายฝาย"
