ชื่อฝาย - ชื่อลำน้ำ ห้วยทราย ลำน้ำสาขาของ แม่เกี้ยว/แม่ยาว/แม่น้ำวัง ประเภทลำน้ำ ลำห้วย วันที่สำรวจ 10 ต.ค. 66
 หมู่บ้าน หมู่ที่ 11 ไหมสามัคคี ตำบล เมืองยาว อำเภอ ห้างฉัตร จังหวัด ลำปาง
 ก่อสร้าง เมื่อปี พ.ศ. อายุฝาย มากกว่า 15 ปี หน่วยงานรับผิดชอบ เทศบาลตำบลแม่ยาว ออกแบบเอง

ผลการตรวจสอบสภาพฝาย

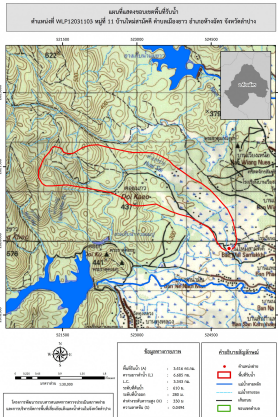
<p>ข้อมูลพื้นที่รับน้ำของฝาย A = 3.416 ตารางกิโลเมตร L = 6.685 กิโลเมตร LC = 3.343 กิโลเมตร H = 330 เมตร s = 0.0494 c = 0.2 I = 90 มิลลิเมตร/ชั่วโมง Return period = 100 ปี อัตราการไหลสูงสุด = 17.09 ลบ.ม./วินาที</p>	<p>สภาพโดยรวมของฝาย "เป็นฝาย คสล. มีอายุมากกว่า 15 ปี มีสภาพในแต่ละส่วนดังนี้ ส่วน Protection เหนือน้ำ : ไม่มี ส่วนเหนือน้ำ : ไม่มี ส่วนควบคุมน้ำ : มีการกัดเซาะ ทรุดตัว และแตกร้าวเล็กน้อย โดยรวมยังใช้งานได้ ส่วนท้ายน้ำ : มีการกัดเซาะ ทรุดตัว และแตกร้าวเล็กน้อย โดยรวมยังใช้งานได้ ส่วน Protection ท้ายน้ำ : ไม่มี ระบบส่งน้ำ : ปกติมีวัชพืชขึ้นน้อย มีสภาพตะกอนหน้าฝาย : มาก"</p> <p>แนวทางแก้ไขปรับปรุงเบื้องต้น มีสภาพโดยรวมยังพอใช้งานได้เนื่องจากสภาพฝายค่อนข้างทรุดโทรมหากซ่อมแซมอาจไม่คุ้มค่า และอาจไม่ทนทานดังนั้นสามารถใช้งานต่อไปได้แต่หากเกิดความเสียหายเพิ่มเติมควรรื้อถอนและก่อสร้างใหม่ ระหว่างการใช้งานควรวางมาตรการขุดลอกและกำจัดวัชพืชตามเวลาที่เหมาะสม</p>
