ชื่อฝาย - ชื่อลำน้ำ แม่อาว ลำน้ำสาขาของ แม่อาว/แม่น้ำวัง ประเภทลำน้ำ ลำห้วย วันที่สำรวจ 9 ต.ค. 66
 หมู่บ้าน หมู่ที่ 03 สันหลวง ตำบล ปงยางคก อำเภอ ห้างฉัตร จังหวัด ลำปาง
 ก่อสร้าง เมื่อปี พ.ศ. อายุฝาย มากกว่า 15 ปี หน่วยงานรับผิดชอบ เทศบาลตำบลปงยางคก ออกแบบเอง

ผลการตรวจสอบสภาพฝาย

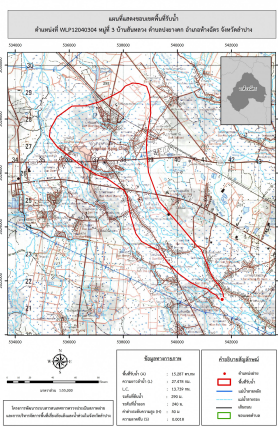
<p>ข้อมูลพื้นที่รับน้ำของฝาย A = 15.287 ตารางกิโลเมตร L = 27.478 กิโลเมตร LC = 13.739 กิโลเมตร H = 50 เมตร s = 0.0018 c = 0.2 I = 15 มิลลิเมตร/ชั่วโมง Return period = 100 ปี อัตราการไหลสูงสุด = 12.75 ลบ.ม./วินาที</p>	<p>สภาพโดยรวมของฝาย "เป็นฝาย คสล. มีอายุมากกว่า 15 ปี มีสภาพในแต่ละส่วนดังนี้ ส่วน Protection เหนือน้ำ : ไม่มี ส่วนเหนือน้ำ : ปกติมีวัชพืชขึ้นน้อย ส่วนควบคุมน้ำ : ปกติมีวัชพืชขึ้นน้อย ส่วนท้ายน้ำ : ปกติมีวัชพืชขึ้นน้อย ส่วน Protection ท้ายน้ำ : ไม่มี ระบบส่งน้ำ : ปกติมีวัชพืชขึ้นน้อย มีสภาพตะกอนหน้าฝาย : น้อย" แนวทางแก้ไขปรับปรุงเบื้องต้น "มีสภาพโดยรวมปกติ ควรวางแผนการขุดลอก และกำจัดวัชพืชตามเวลาที่เหมาะสม"</p>
