ชื่อฝาย แม่โทก ชื่อลำน้ำ แม่ตาล ลำน้ำสาขาของ แม่นาว/แม่น้ำวัง ประเภทลำน้ำ ลำห้วย วันที่สำรวจ 9 ต.ค. 66  
 หมู่บ้าน หมู่ที่ 06 จำ ตำบล ปงยางคก อำเภอ หางฉัตร จังหวัด ลำปาง  
 ก่อสร้าง เมื่อปี พ.ศ. อายุฝาย มากกว่า 15 ปี หน่วยงานรับผิดชอบ เทศบาลตำบลปงยางคก ออกแบบเอง

ผลการตรวจสอบสภาพฝาย

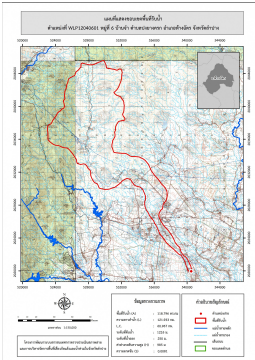
<p>ข้อมูลพื้นที่รับน้ำของฝาย</p> <p>A = 118.796 ตารางกิโลเมตร</p> <p>L = 121.933 กิโลเมตร</p> <p>LC = 60.967 กิโลเมตร</p> <p>H = 985 เมตร</p> <p>s = 0.0081</p> <p>Return period = 100 ปี</p> <p>อัตราการไหลสูงสุด = 160.23 ลบ.ม./วินาที</p>	<p>สภาพโดยรวมของฝาย</p> <p>"เป็นฝาย คสล. มีอายุมากกว่า 10 ปี มีสภาพในแต่ละส่วนดังนี้ ส่วน Protection เหนือน้ำ : ไม่มี ส่วนเหนือน้ำ : ปกติมีวัชพืชขึ้นน้อย ส่วนควบคุมน้ำ : ปกติมีวัชพืชขึ้นน้อย ส่วนท้ายน้ำ : มีการกัดเซาะ ทรุดตัว แครก ร้าว และมีร่องรอยการเคลื่อนตัว ควรได้รับการปรับปรุง ส่วน Protection ท้ายน้ำ : มีการกัดเซาะน้อยโดยรวมปกติมีวัชพืชขึ้นน้อย ระบบส่งน้ำ : ปกติมีวัชพืชขึ้นน้อย มีสภาพตะกอนหน้าฝาย : ปานกลาง"</p> <p><b>แนวทางแก้ไขปรับปรุงเบื้องต้น</b></p> <p>ส่วนอื่นๆของตัวฝายมีสภาพปกติ</p> <p>แต่ส่วนท้ายน้ำได้รับความเสียหายถูกกัดเซาะและมีการทรุดตัวควรได้รับการปรับปรุงเพื่อป้องกันผลกระทบต่อส่วนควบคุมน้ำ ควรวางมาตรการขุดลอก และกำจัดวัชพืชตามเวลาที่เหมาะสม</p>
