ชื่อฝาย - ชื่อลำน้ำ แมตลน้อย ลำน้ำสาขาของ แมยว/แม่น้ำวัง ประเภทลำน้ำ ลำห้วย วันที่สำรวจ 9 ต.ค. 66  
 หมู่บ้าน หมู่ที่ 08 ปงเหนือ ตำบล ปงยางคก อำเภอ หางฉัตร จังหวัด ลำปาง  
 ก่อสร้าง เมื่อปี พ.ศ. อายุฝาย มากกว่า 10 ปี หน่วยงานรับผิดชอบ เทศบาลตำบลปงยางคก ออกแบบเอง

ผลการตรวจสอบสภาพฝาย

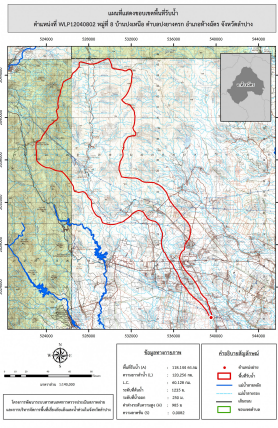
<p>ข้อมูลพื้นที่รับน้ำของฝาย</p> <p>A = 118.144 ตารางกิโลเมตร</p> <p>L = 120.256 กิโลเมตร</p> <p>LC = 60.128 กิโลเมตร</p> <p>H = 985 เมตร</p> <p>s = 0.0082</p> <p>Return period = 100 ปี</p> <p>อัตราการไหลสูงสุด = 159.68 ลบ.ม./วินาที</p>	<p>สภาพโดยรวมของฝาย</p> <p>"เป็นฝาย คสล. มีอายุ 10 ปี มีสภาพในแต่ละส่วนดังนี้ ส่วน Protection เหนือน้ำ : ไม่มี ส่วนเหนือน้ำ : ไม่มี ส่วนควบคุมน้ำ : มีการกัดเซาะน้อย มีรูโหว่ และรั่วปานกลาง(รั่วลอดใต้ตัวฝาย) มีวัชพืชขึ้นน้อย ส่วนท้ายน้ำ : ไม่สามารถมองเห็น ส่วน Protection ท้ายน้ำ : ไม่มี ระบบส่งน้ำ : ปกติมีวัชพืชขึ้นน้อย มีสภาพตะกอนหน้าฝาย : มาก"</p> <p>แนวทางแก้ไขปรับปรุงเบื้องต้น</p> <p>"เนื่องจากมีการรั่วลอดใต้ฝายในฤดูแล้งไม่สามารถเก็บน้ำได้ คาดว่าจะมีรูโหว่ใต้ตัวฝาย การซ่อมแซมฝายที่รั่วลอดได้ค่อนข้างยาก และมีโอกาสจะรั่วอีกดังนั้นควรรื้อถอน และก่อสร้างใหม่ให้มีรูปแบบ และขนาดที่เหมาะสมกับหน้าตัดลำน้ำ และปริมาณน้ำหลาก"</p>
